**ОЦЕНКА ВЛИЯНИЯ УСЛОВИЙ ЭКСПЛУАТАЦИИ НА ОСТАТОЧНЫЙ РЕСУРС УЗЛОВ  
ПАРОГЕНЕРАТОРОВ ЭНЕРГОБЛОКОВ ВВЭР-440**

**ДИССЕРТАЦИЯ**

**на соискание ученой степени кандидата технических наук по  
специальности 05.14.02 - “Ядерные энергетические установки”**

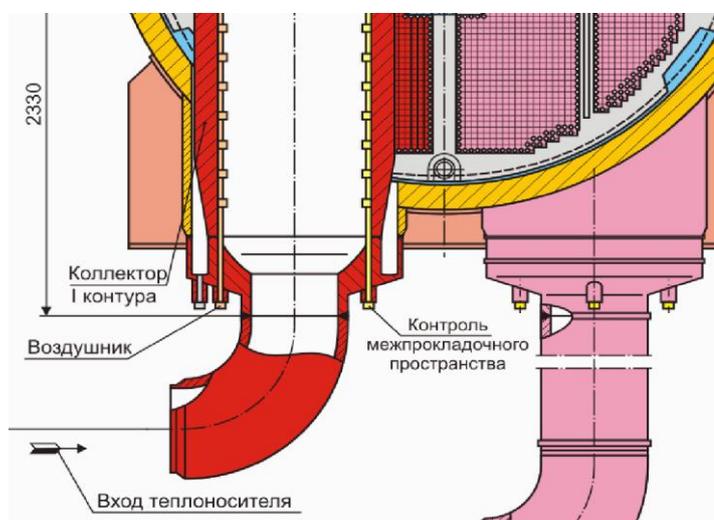
Рис. 1.3. Схема узла приварки

Наличие трещин в сварном шве коллектора с корпусом парогенератора представляет угрозу возникновения течи в этом участке. Специфика такой течи заключается в том, что она расположена в нижней части корпуса (ниже уровня трубчатки) и не позволяет удерживать воду в ПГ (рис 1.3).

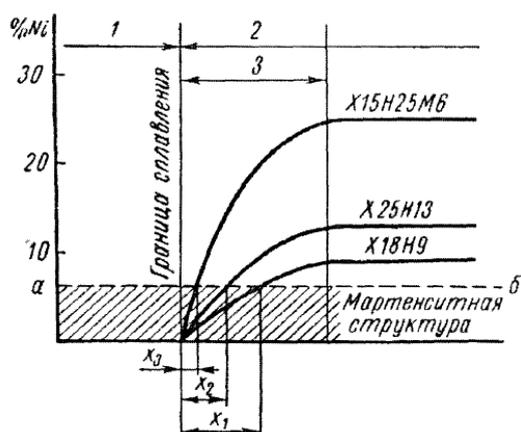
Рис. 1.4. Схема определения ширины хрупких кристаллизационных прослоек в зоне сплавления: 1 - основной металл (низколегированная сталь перлитного класса); 2 - аустенитный шов; 3 - зона кристаллизационных прослоек [6]

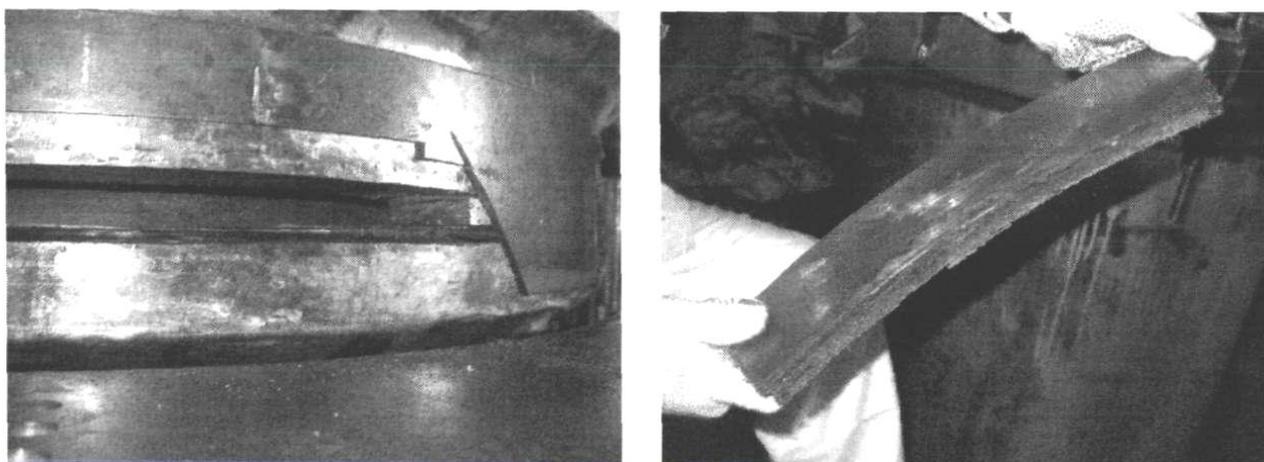
Рис. 1.5. Вырезка темплета для исследования поврежденного шва №23. Блок №3 Нововоронежской АЭС

После извлечения вырезанных темплетов (рис 1.5) была произведена их предварительная механообработка, а затем эти шлифы были переданы в ОАО НПО "ЦНИИТМАШ" для детального исследования. Позднее в том же 2007 году аналогичные повреждения были выявлены на сварном соединении 2ПГ-4"г" Кольской АЭС, из которых вырезались шлифы, которые для повышения достоверности исследования также были переданы в ОАО НПО "ЦНИИТМАШ" [45, 47].

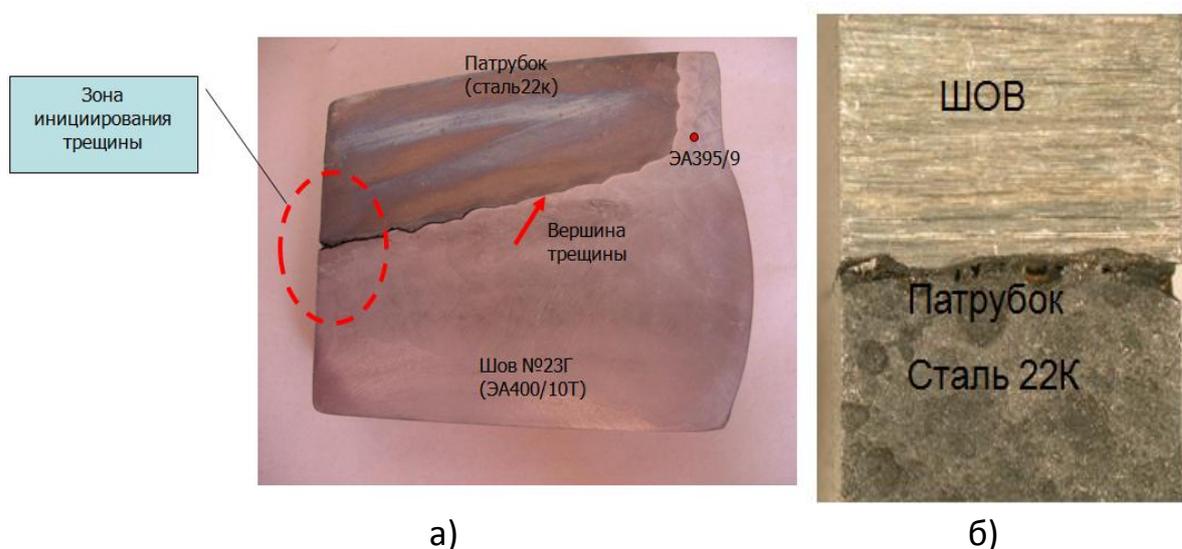
Рис. 1.6. Образец №23х-1: а - внешний вид обнаруженной трещины; б - поверхность, контактирующая с рабочей средой

**Внешний осмотр.** При внешнем осмотре шлифов (рис. 1.6) было установлено, что все шлифы имеют одинаковые зоны, характерные для всех разнородных сварных соединений, а именно - основной металл патрубка парогенератора - перлитная сталь 22К; зона сплавления основного металла патрубка парогенератора и первого слоя предварительной наплавки; предварительная наплавка кромок, выполненная в два слоя: первый слой - электродом ЭА 395/9 (аустенитная сталь 10Х16Н25АМ6) и второй слой - электродом ЭА400/10Т (аустенитная сталь 04Х19Н11М3); металл шва, выполненного электродом ЭА400/10Т (аустенитная сталь 04Х19Н11М3); основной металл переходной втулки коллектора теплоносителя 08Х18Н10Т; внутренняя поверхность контакта сварного соединения с рабочей средой [43].

Результаты внешнего осмотра поверхностей представленных темплетов (рис. 1.6) позволили констатировать: повреждения во всех исследованных темплетах имеют вид трещин; трещины берут начало со стороны контакта сварного соединения с теплоносителем в зоне соединения сталь 22К - металл первого слоя промежуточной наплавки (электродом ЭА 395/9, 10Х16Н25АМ6); трещина распространяется вдоль линии сплавления сталь 22К - наплавленный металл электрода (ЭА-395/9, 10Х16Н25АМ6); длина видимых трещин в различных темплетах различна (от 10 до 55 мм); внутренняя поверхность темплета покрыта темным слоем оксида металла; по всему сечению шва не наблюдается участков, где отсутствует наплавка первого слоя, однако она неравномерна по ширине; трещина ветвистая; поверхность перлитной стали, контактирующей со средой кармана коллектора, имеет многочисленные мелкие очаги; в силовом корне шва, выполненного электродами ЭА-400/10, визуально (на шлифах) каких-либо повреждений не обнаружено [45].

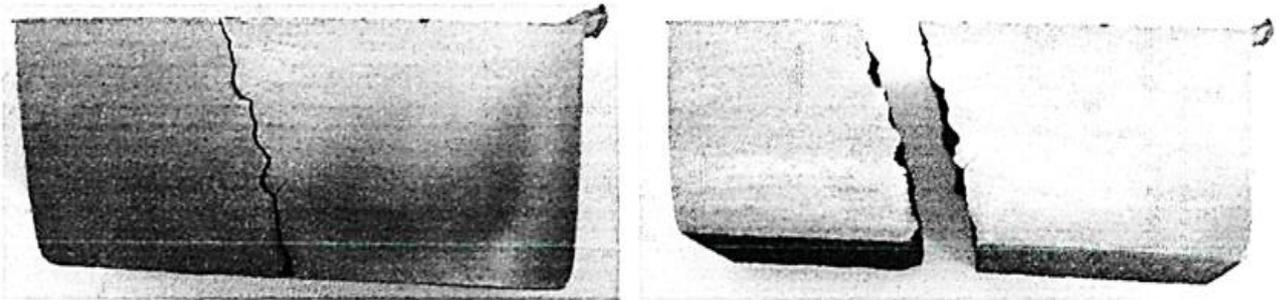
Рис. 1.7. Поверхность раскрытой трещины [49]

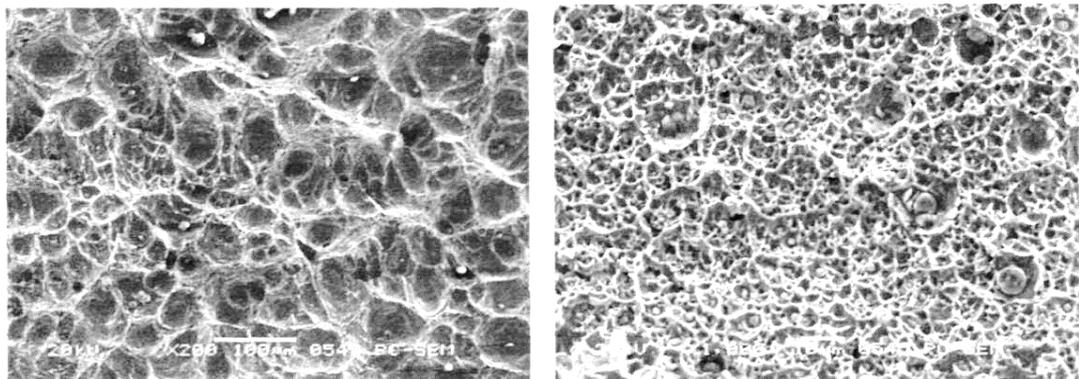
Рис. 1.8. Область долома: а - металл шва; б - наплавка [49]

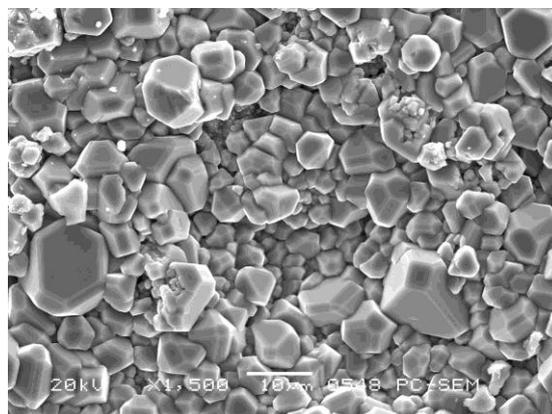
Рис. 1.9. Окислы ( $Fe_3O_4$ ) на поверхности раскрытой трещины [49]

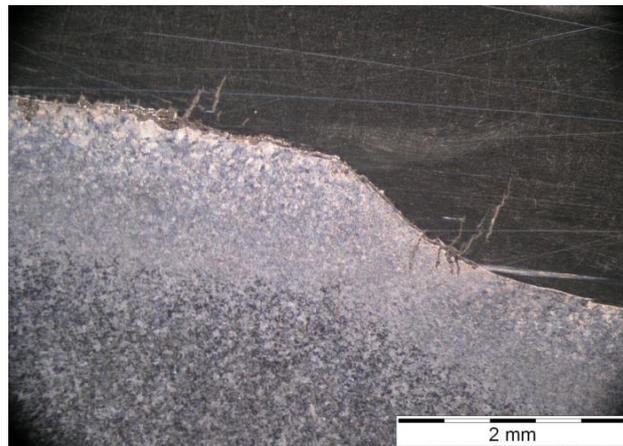
Рис. 1.12. Макроструктура образца №23х-2: а - начало трещины; б - конец трещины [48]

**Исследование макроструктуры.** Исследование макроструктуры образцов сварных соединений выполнялось на трех шлифах, вырезанных из разных участков швов. На всех трех шлифах (рис. 1.10-1.13) обнаружены магистральные трещины. В образцах №23х-2 и №23г переходная наплавка присутствует вдоль всей линии сплавления (рис. 1.12 и 1.13) [51].

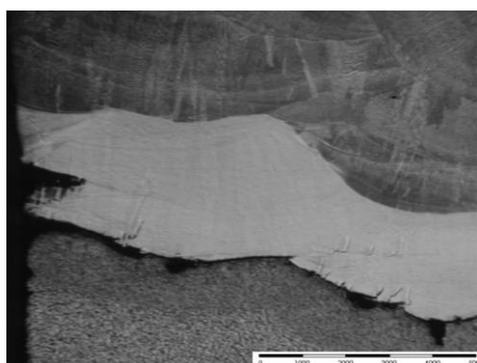
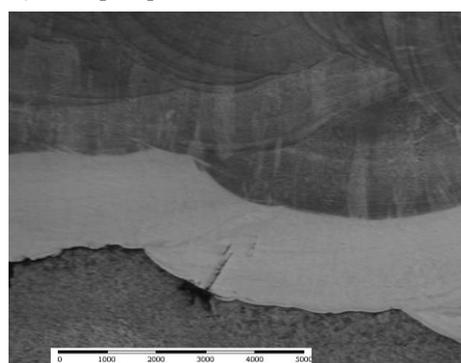
Рис. 1.13. Макроструктура образца №23г: а - начало трещины; б - конец трещины [48]

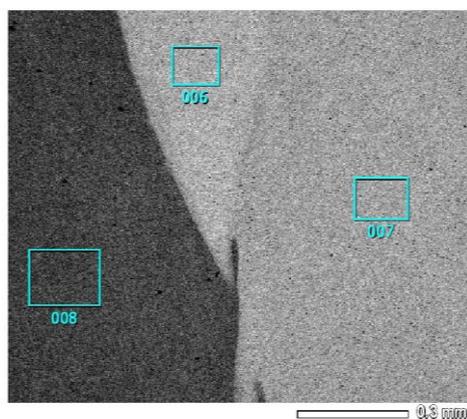
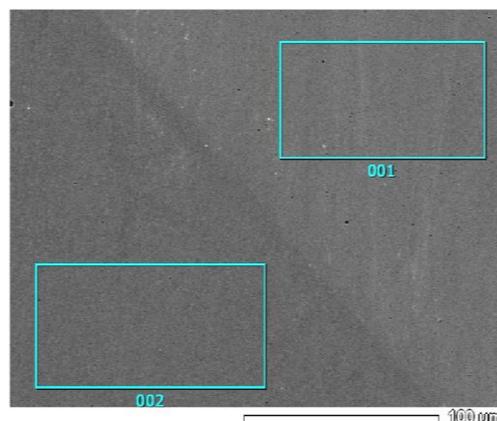
Рис. 1.14. Исследование зоны сплавления разнородного сварного соединения  
а - начало трещины; б - конец трещины [48]

Результаты исследования, представленные на рис. 1.14-1.15, позволяют определить толщину кристаллизационной прослойки: при наплавке электродом ЭА-395/9 диаметром 4 мм на сталь 22К толщина такой прослойки составляет 80...100 мкм (0,08...0,010 мм).

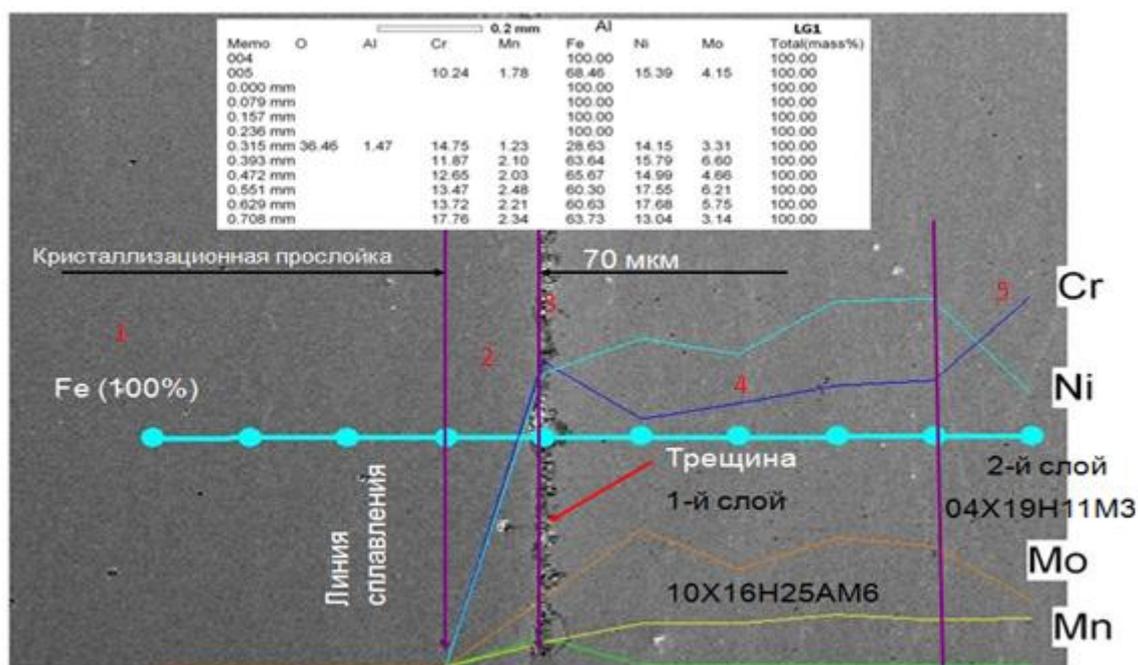
Рис. 1.15. Исследование зоны сплавления разнородного сварного соединения. Зона сплавления состоит из следующих участков: 1 - основной металл - сталь 22К; 2 - линия сплавления; 3 - кристаллизационная прослойка; 4 - первый слой предварительной наплавки, 5 - второй слой предварительной наплавки [48]

Из определения химического состава структуры зоны сплавления, по которой распространяется трещина, следует: в зоне сплавления в металле первого слоя предварительной наплавки четко выявляется зона классической кристаллизационной прослойки, ширина которой составляет 0,08...0,010 мм; в зоне распространения трещины содержание Сг составляет около 2,0...5,0%, а содержание Ni - в пределах 1,5...4,0%; в зоне кристаллизационной прослойки выявляются зоны повышенной твердости, которые могут быть классифицированы как структурные включения игольчатого мартенсита [48].

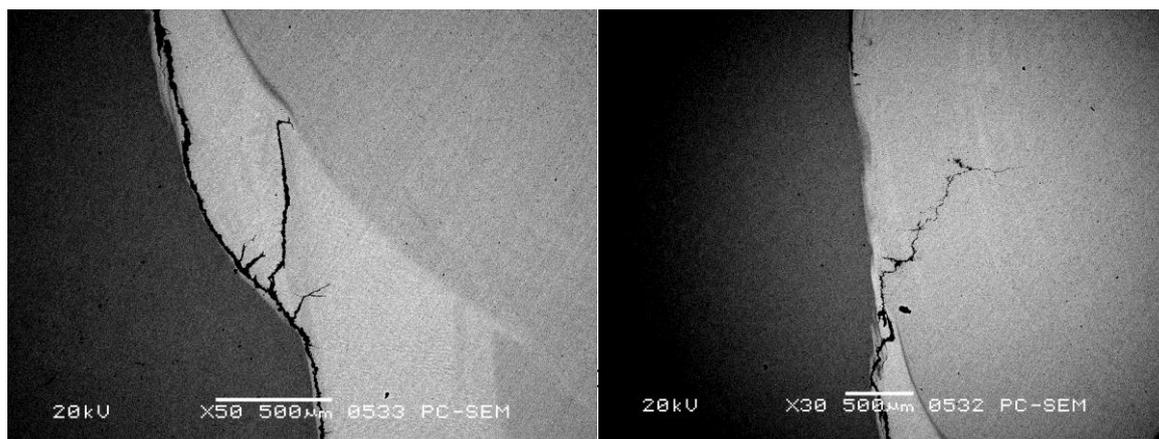
Рис. 1.16. Общий вид характера распространения трещины:

а - распространение трещины; б - вершина трещины

- магистральные трещины развиваются вдоль линии сплавления, в металле первого слоя наплавки, прилегающем к основному металлу на расстоянии 10...20 мкм; трещина прерывистая, окисленная, имеющая многочисленные трещинки-сателлиты, отходящие от магистральной трещины в перпендикулярном направлении (рис. 1.16 а);
- в зоне, где промежуточная наплавка в образце №23х-1 сходит на нет, магистральная трещина изменяет направление и развивается в глубь металла шва под углом  $-45^\circ$  по отношению к линии сплавления (рис. 1.16 б); при этом отчетливо прослеживается извилистый характер трещины;

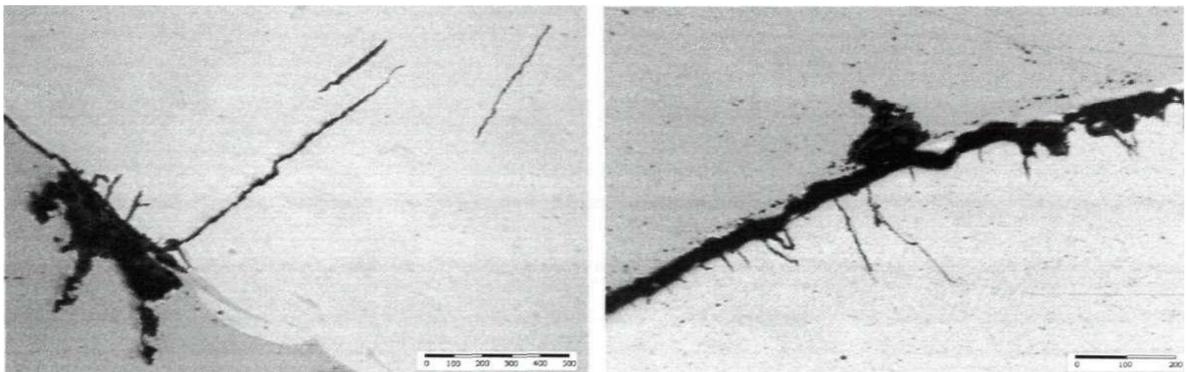
Рис. 1.17. Участки интенсивного растрова трещины (x500)

- имеет место интенсивный растрав трещин (по ходу роста трещин);
- наблюдается стадийный рост трещин во времени;
- на всех шлифах магистральные трещины и сателлиты имеют ветвистое, хаотическое распространение (рис. 1.17);

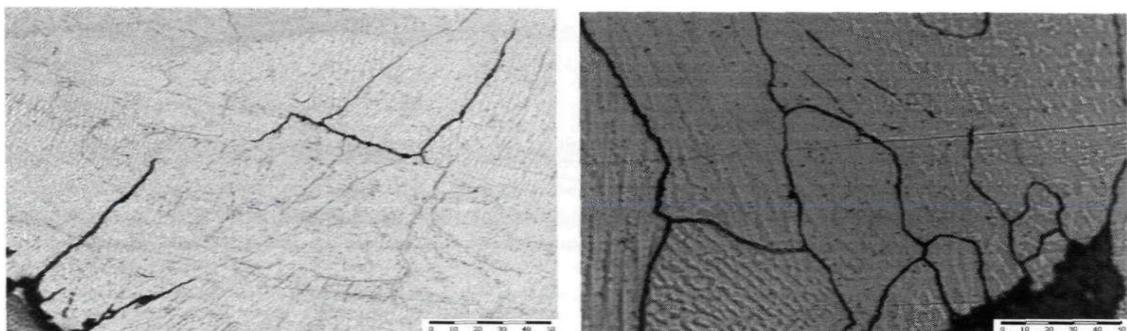
Рис. 1.18. Характер развития трещин сателлитов: а - x500; б - x1000

- характер развития трещин-сателлитов на шлифах после травления (рис.1.18 а) свидетельствует о том, что они распространяются перпендикулярно линии сплавления по дендритам наплавленного металла и имеют преимущественно межкристаллитный характер. Косвенным подтверждением этого предположения является вид трещин на травленых шлифах (рис. 1.18 б);

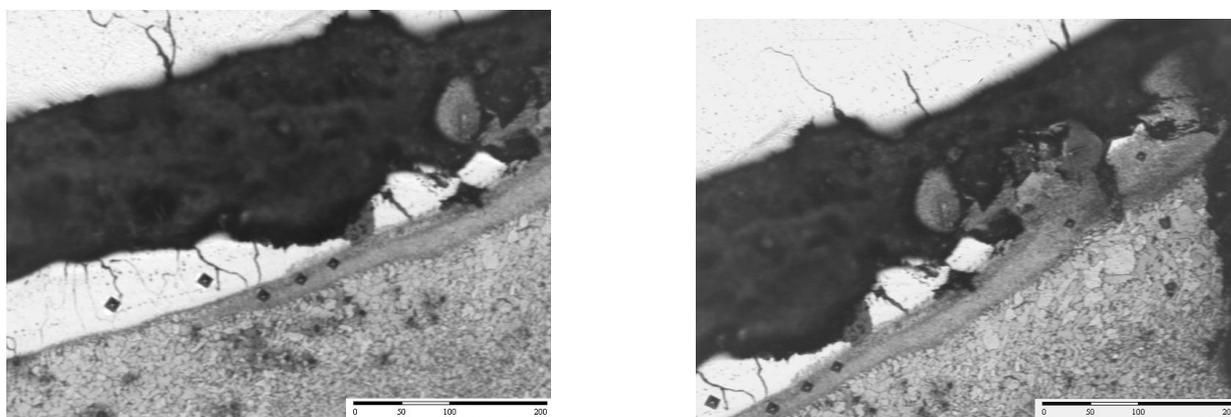
Рис. 1.19. Результаты замера микротвердости металла промежуточной наплавки и слоя измененного химического состава в образце №23х-1

- в отдельных микроразделах образца металлографическим анализом четко определено наличие измененного слоя, примыкающего к основному металлу (рис. 1.19) (на представленных микрофотографиях зоны темно-серого цвета). Согласно результатам определения химического состава с помощью методов микрорентгеноспектрального анализа, этот слой металла является следствием сильного перемешивания металла аустенитного шва и углеродистой стали;
- в структуре слоя с повышенной твердостью выявлены прослойки игольчатой мартенситной структуры (рис. 1.19);

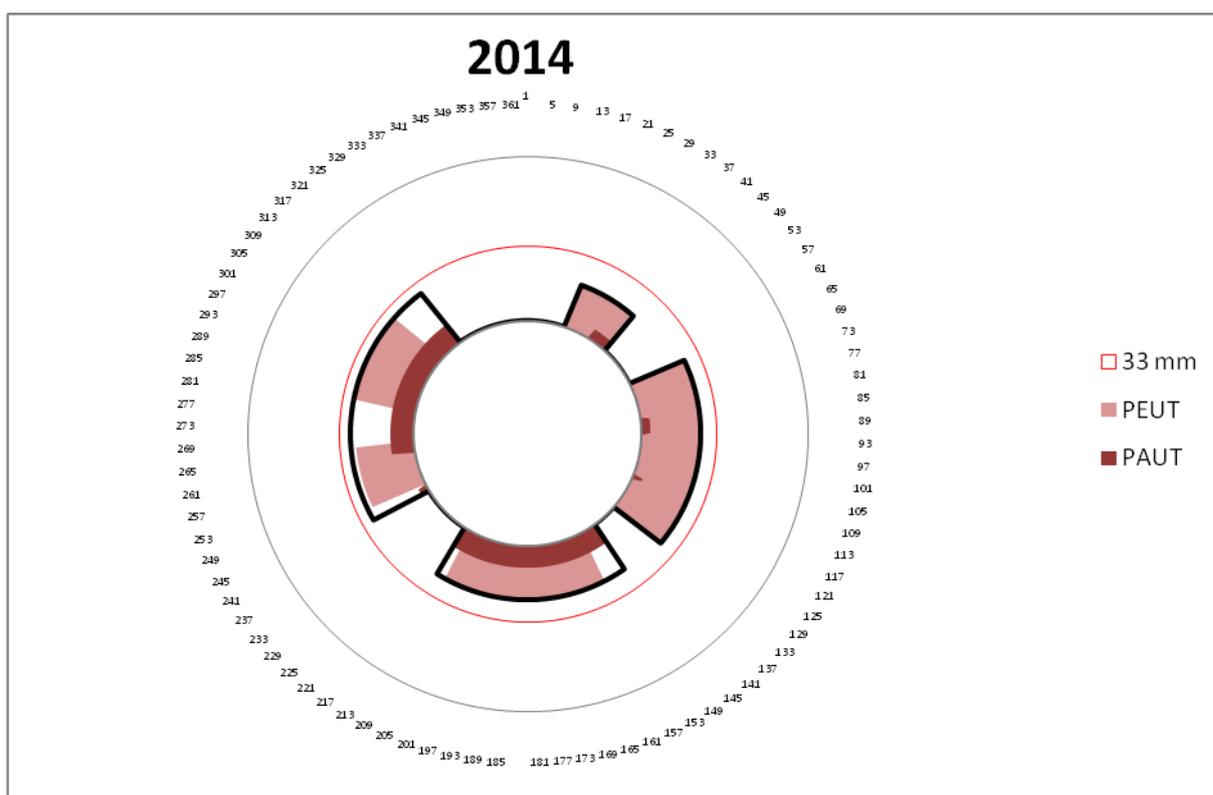
Рис. 3.2. Результаты контроля за 2014 г. по методикам “Эхо-пульс” (PEUT) и “Фаз. решетка” (PAUT), вместе взятым

На рис. 3.2 показаны общие и максимальные индикации, выполненные в 2014 г. по методикам “Эхо-пульс” (PEUT) и “Фаз. решетка” (PAUT), вместе взятым.

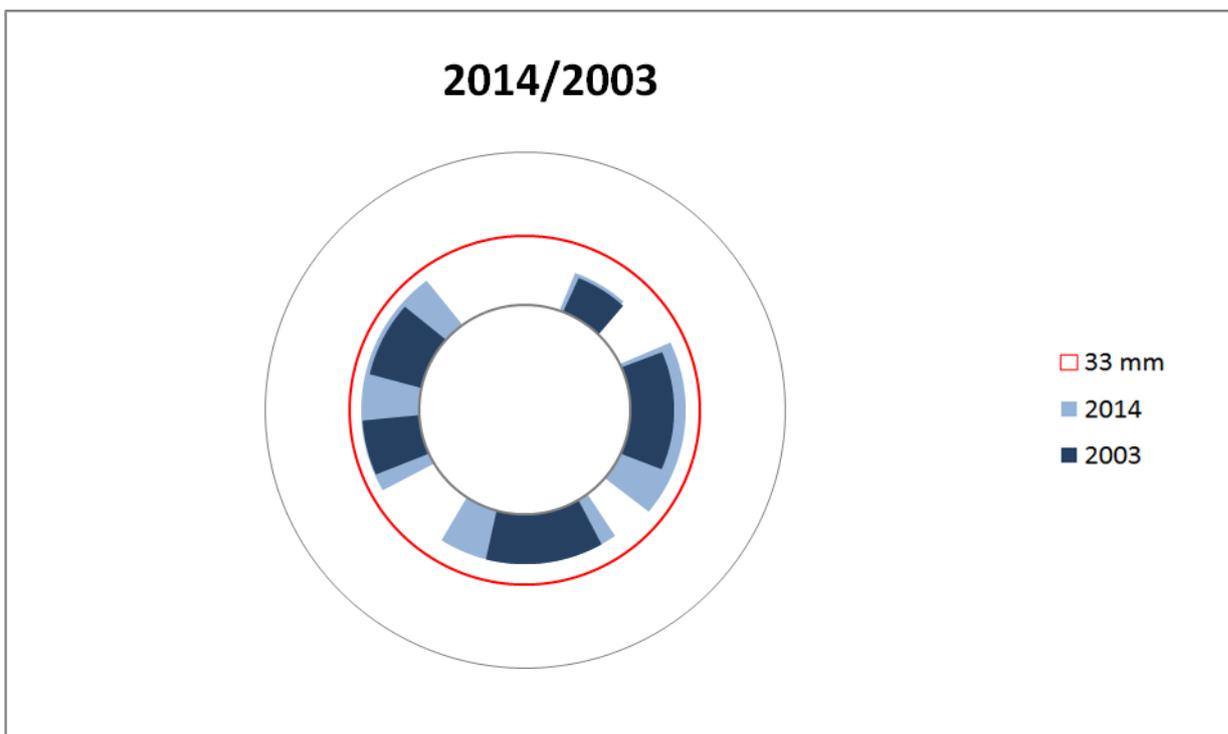
Рис. 3.3. Результаты сравнения индикаций, выполненных в 2003 г. по методике “Эхо-пульс” (PEUT) и в 2014 г. по методикам “Эхо-пульс” (PEUT) и “Фаз. решетка” (PAUT), вместе взятым

На рис. 3.3 представлены результаты сравнения индикаций, выполненных в 2003 г. по методике “Эхо-пульс” (PEUT) и в 2014 г. по методикам “Эхо-пульс” (PEUT) и “Фаз. решетка” (PAUT), вместе взятым.

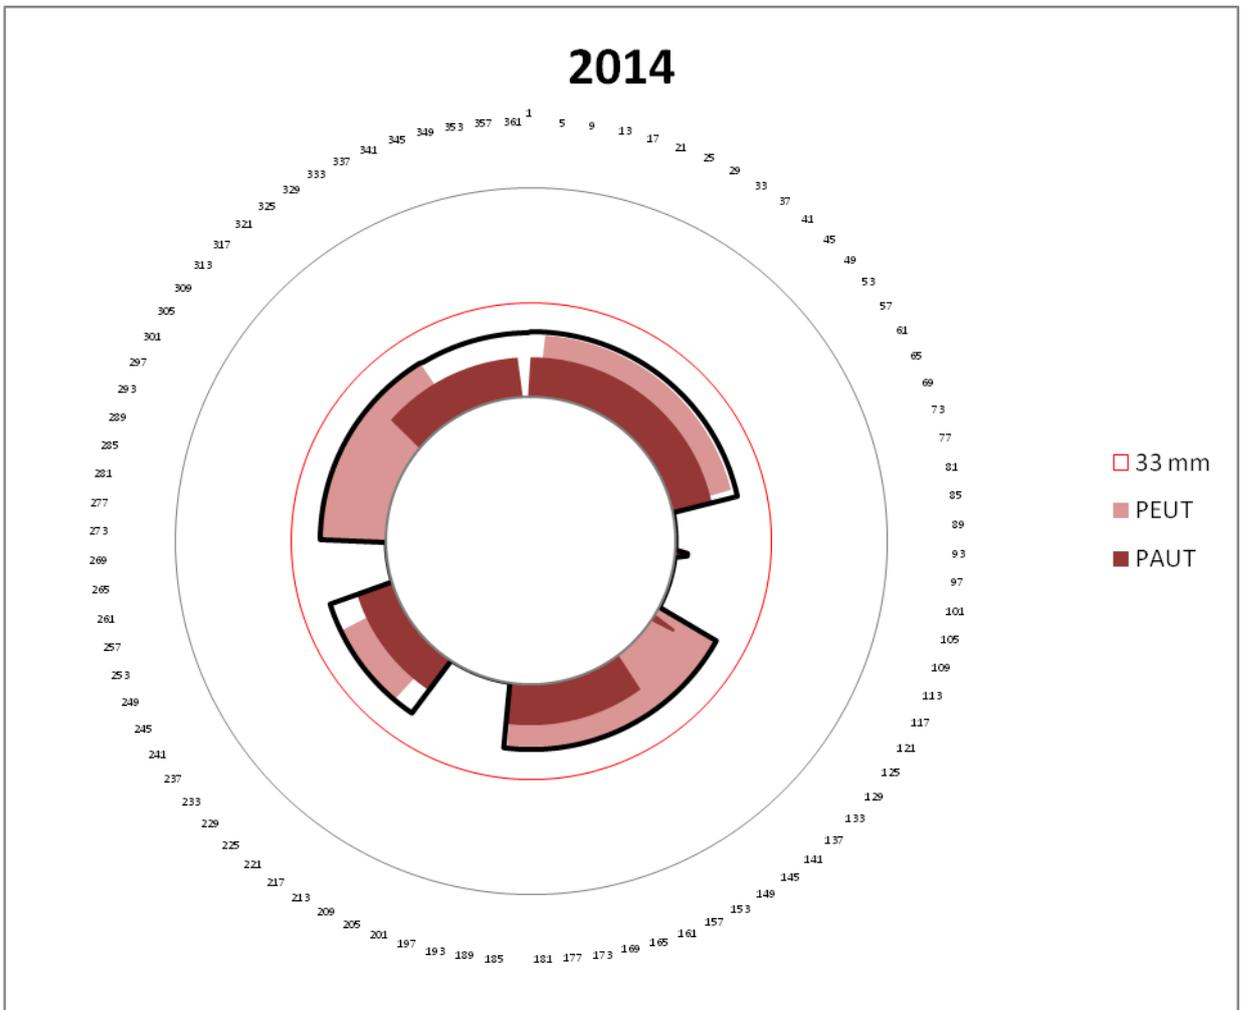
Рис. 3.4. Результаты контроля за 2014 г. по методикам “Эхо-пульс” (PEUT) и “Фаз. решетка” (PAUT), вместе взятым

На рис. 3.4 показаны общие и максимальные индикации, выполненные в 2014 г. по методикам “Эхо-пульс” (PEUT) и “Фаз. решетка” (PAUT), вместе взятым.

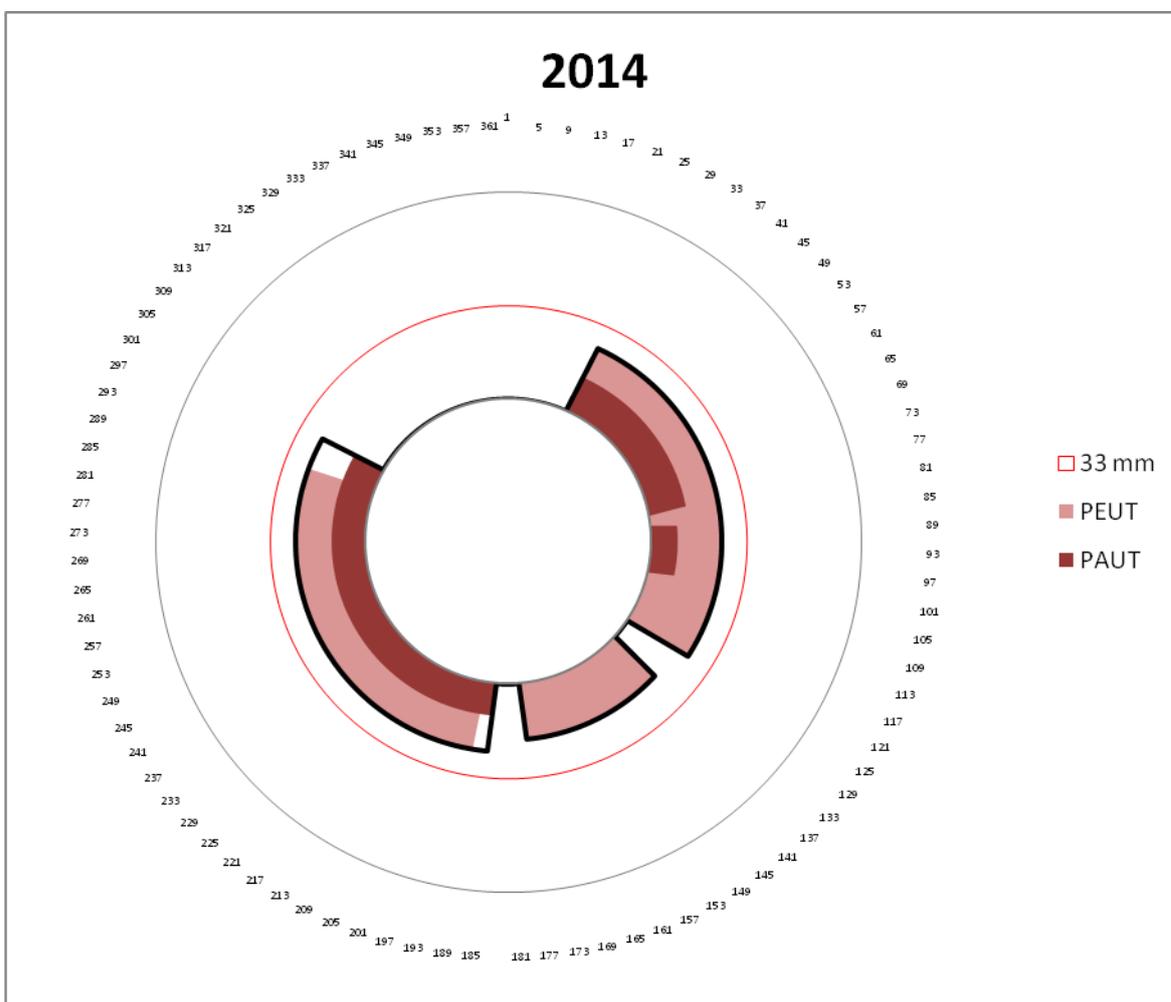
Рис. 3.6. Результаты контроля за 2014 г. по методикам “Эхо-пульс” (PEUT) и “Фаз. решетка” (PAUT), вместе взятым

На рис. 3.6 показаны общие и максимальные индикации, выполненные в 2014 г. по методикам “Эхо-пульс” (PEUT) и “Фаз. решетка” (PAUT), вместе взятым.

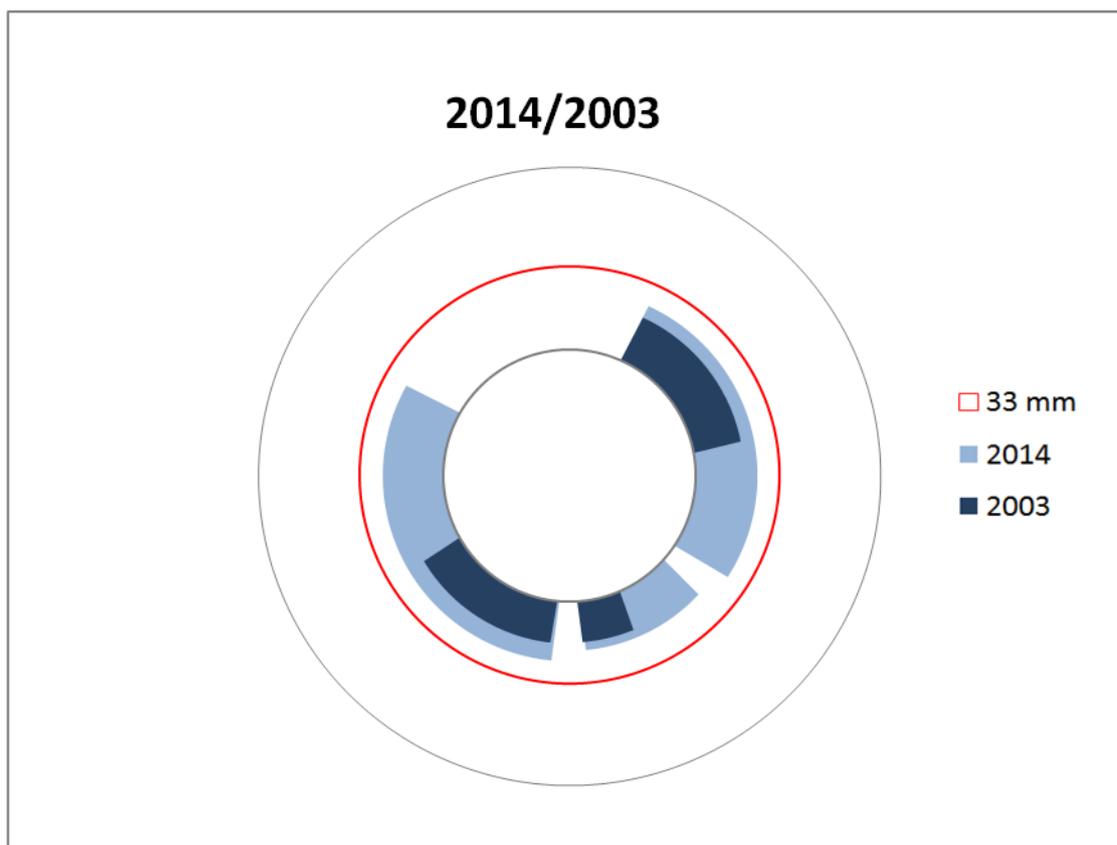
Рис. 3.7. Результаты сравнения индикаций, выполненных в 2003 г. по методике “Эхо-пульс” (PEUT) и в 2014 г. по методикам “Эхо-пульс” (PEUT) и “Фаз. решетка” (PAUT), вместе взятым

На рис. 3.7 представлены результаты сравнения индикаций, выполненных в 2003 г. по методике “Эхо-пульс” (PEUT) и в 2014 г. по методикам “Эхо-пульс” (PEUT) и “Фаз. решетка” (PAUT), вместе взятым.

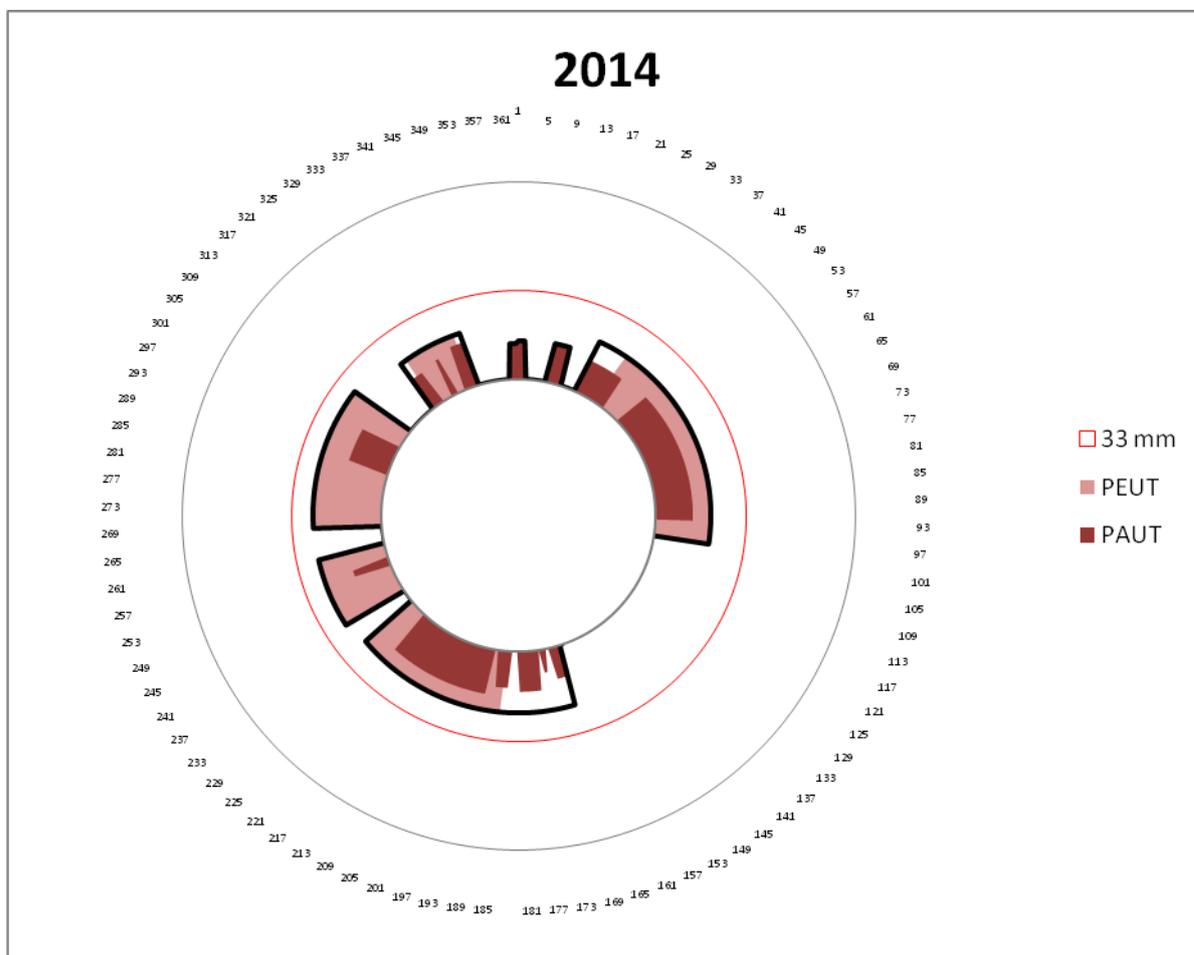
Рис. 3.8. Результаты контроля за 2014 г. по методикам “Эхо-пульс” (PEUT) и “Фаз. решетка” (PAUT), вместе взятым

На рис. 3.8 показаны общие и максимальные индикации, выполненные в 2014 г. по методикам “Эхо-пульс” (PEUT) и “Фаз. решетка” (PAUT), вместе взятым.

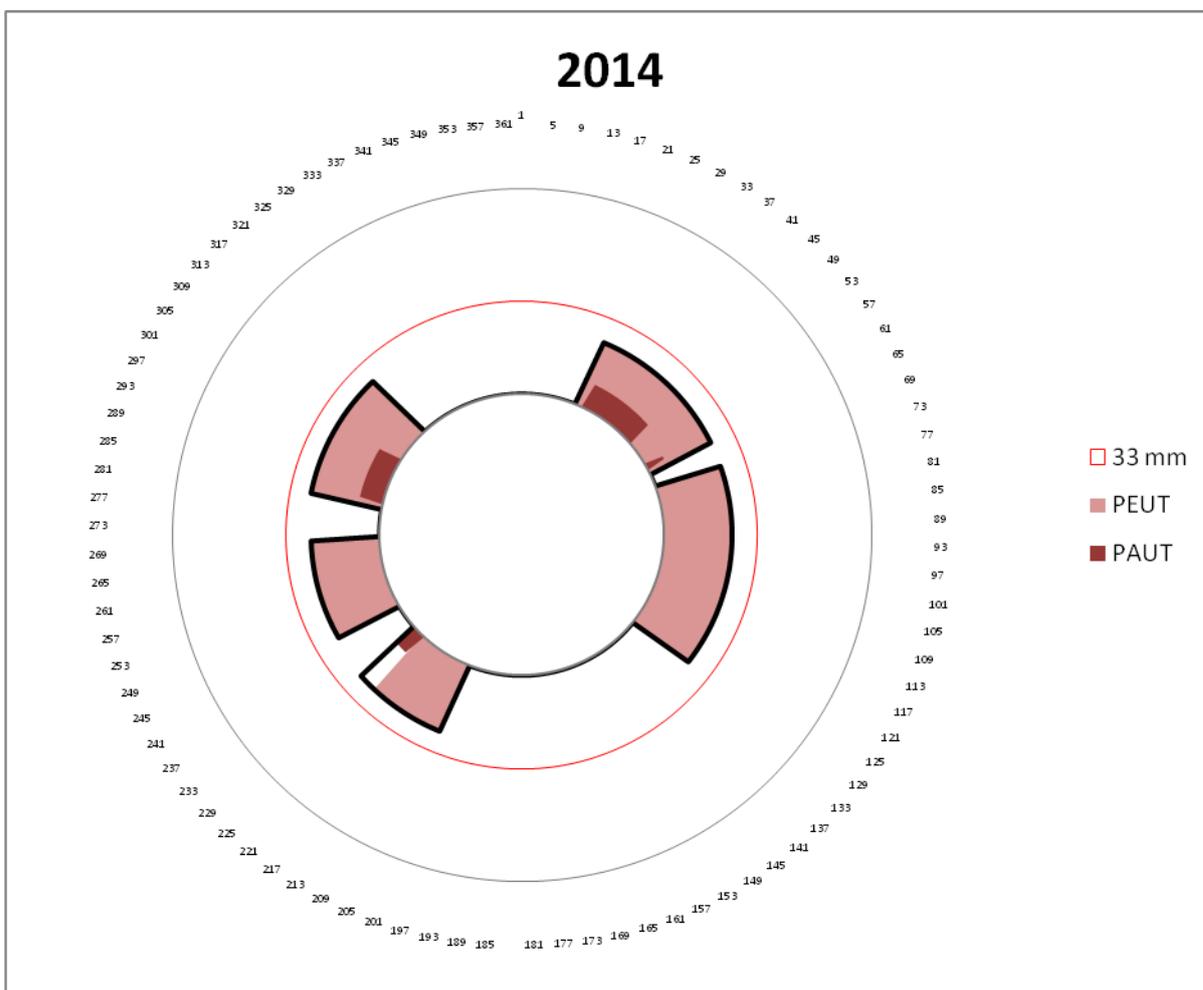
Рис. 3.10. Результаты контроля за 2014 г. по методикам “Эхо-пульс” (PEUT) и “Фаз. решетка” (PAUT), вместе взятым

На рис. 3.10 показаны общие и максимальные индикации, выполненные в 2014 г. по методикам “Эхо-пульс” (PEUT) и “Фаз. решетка” (PAUT), вместе взятым.

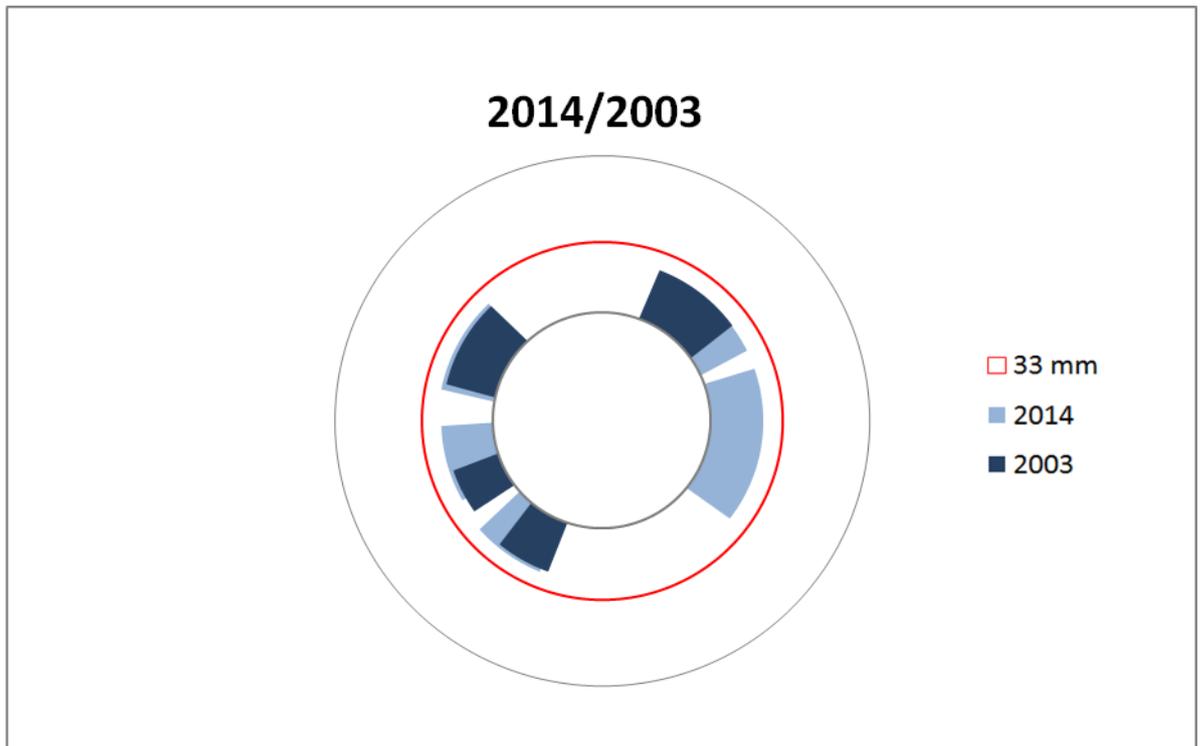
Рис. 3.11. Результаты сравнения индикаций, выполненных в 2003 г. по методике “Эхо-пульс” (PEUT) и в 2014 г. по методикам “Эхо-пульс” (PEUT) и “Фаз. решетка” (PAUT), вместе взятым

На рис. 3.11 представлены результаты сравнения индикаций, выполненных в 2003 г. по методике “Эхо-пульс” (PEUT) и в 2014 г. по методикам “Эхо-пульс” (PEUT) и “Фаз. решетка” (PAUT), вместе взятым.

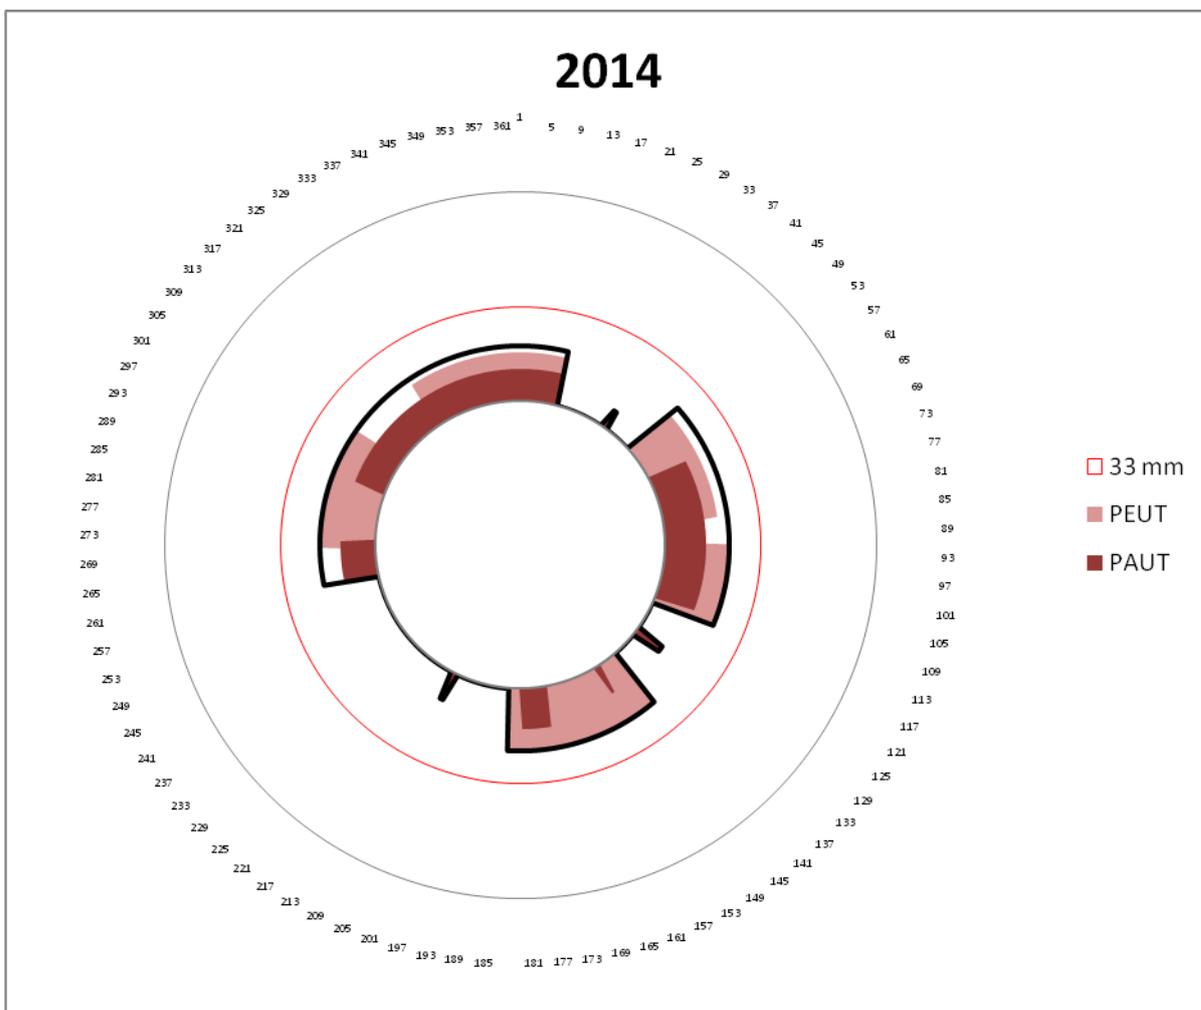
Рис. 3.12. Результаты контроля за 2014 г. по методикам “Эхо-пульс” (PEUT) и “Фаз. решетка” (PAUT), вместе взятым

На рис. 3.12 показаны общие и максимальные индикации, выполненные в 2014 г. по методикам “Эхо-пульс” (PEUT) и “Фаз. решетка” (PAUT), вместе взятым.

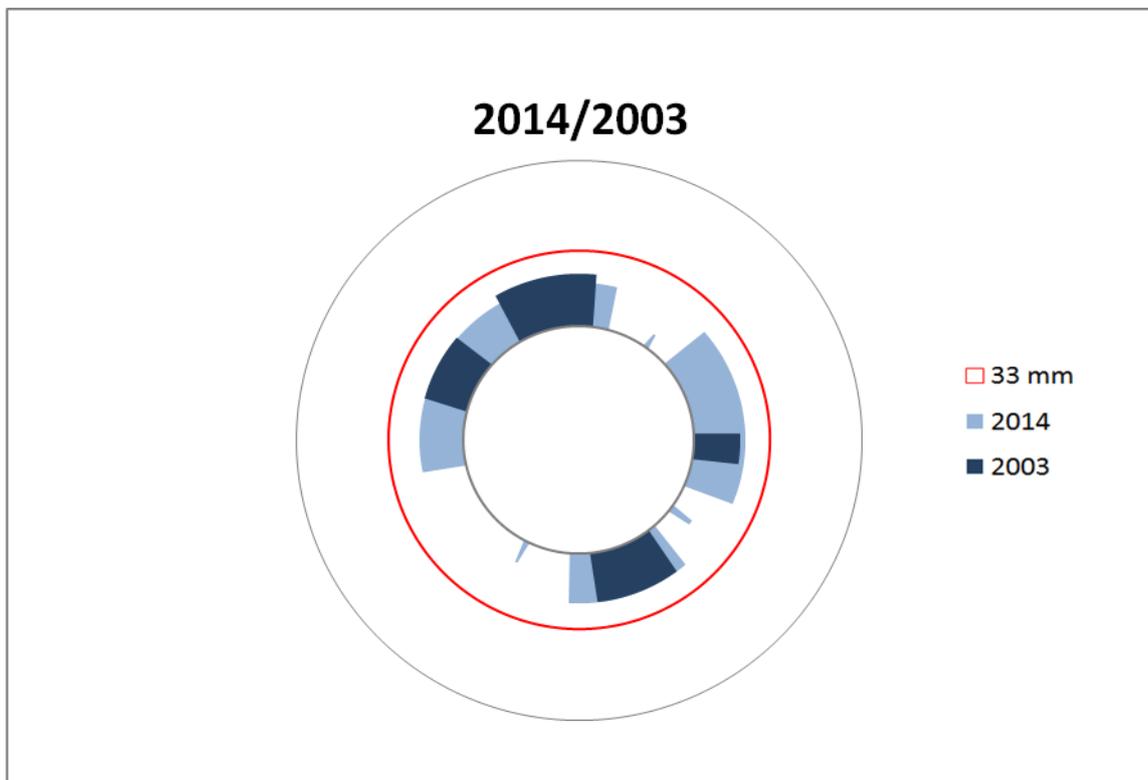
Рис. 3.13. Результаты сравнения индикаций, выполненных в 2003 г. по методике “Эхо-пульс” (PEUT) и в 2014 г. по методикам “Эхо-пульс” (PEUT) и “Фаз. решетка” (PAUT), вместе взятым

На рис. 3.13 представлены результаты сравнения индикаций, выполненных в 2003 г. по методике “Эхо-пульс” (PEUT) и в 2014 г. по методикам “Эхо-пульс” (PEUT) и “Фаз. решетка” (PAUT), вместе взятым.

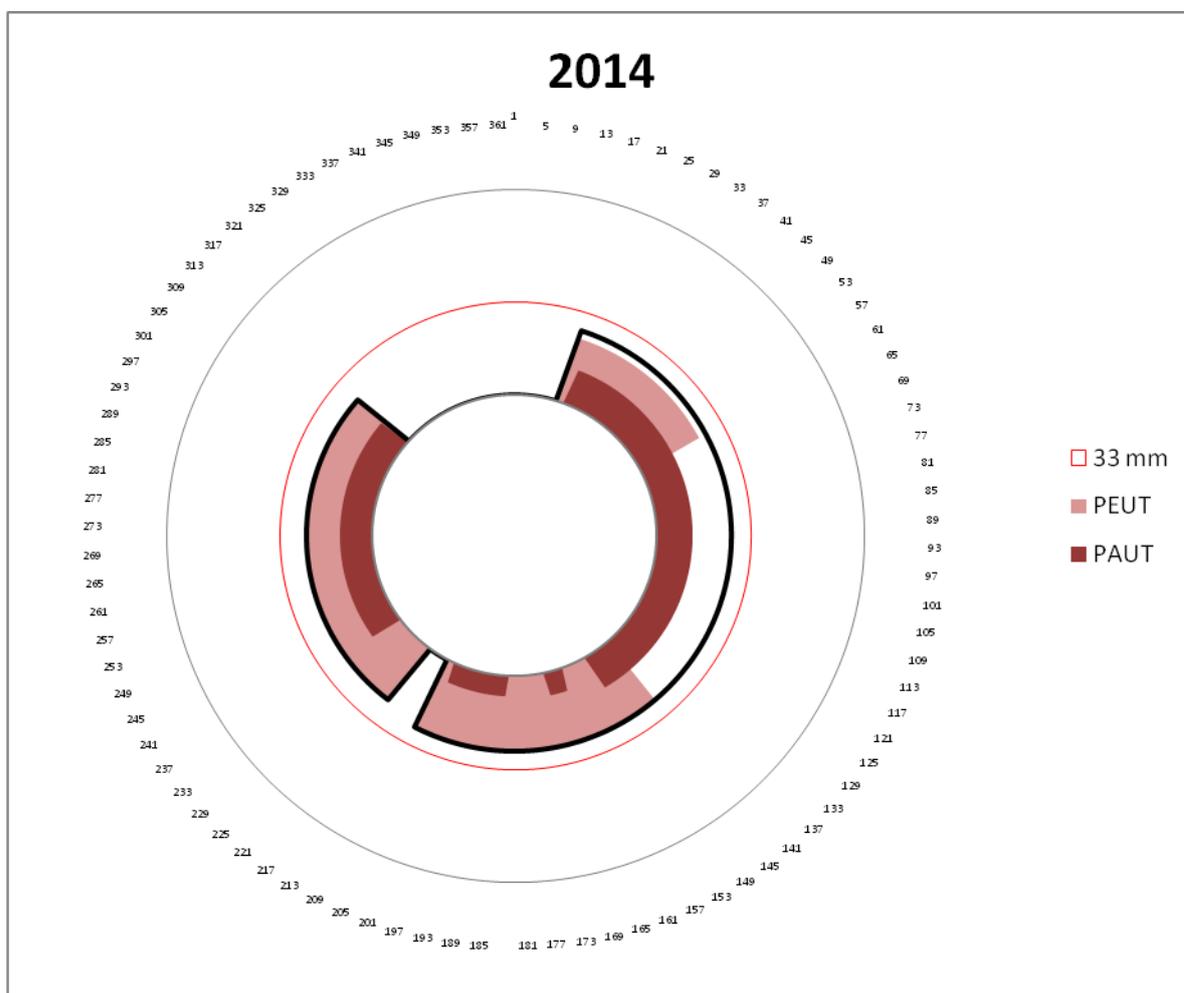
Результаты контроля за 2014 г.  
по методикам “Эхо-пульс” (РЕУТ) и  
“Фаз. решетка” (РАУТ), вместе взятым

На рис. 3.14 показаны общие и максимальные индикации, выполненные в 2014 г. по методикам “Эхо-пульс” (PEUT) и “Фаз. решетка” (PAUT), вместе взятым.

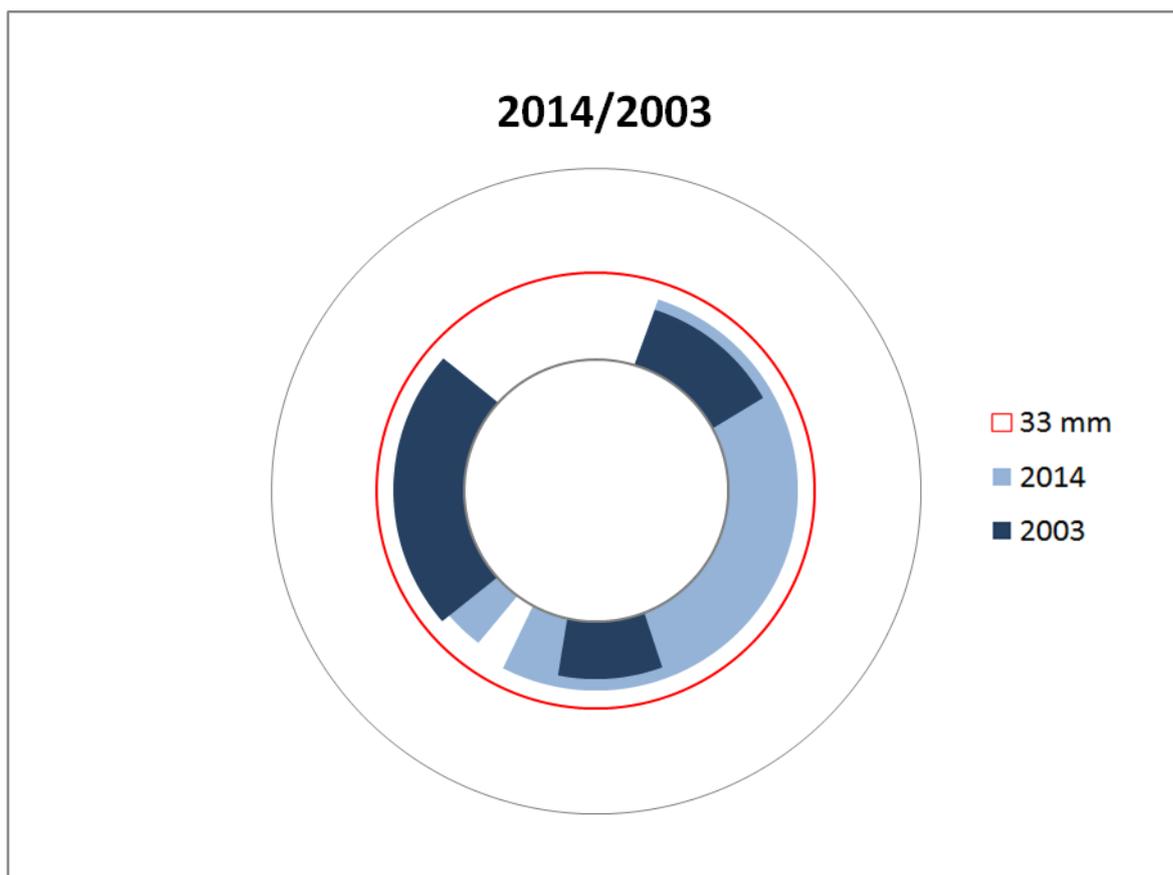
Рис. 3.15. Результаты сравнения индикаций, выполненных в 2003 г. по методике “Эхо-пульс” (PEUT) и в 2014 г. по методикам “Эхо-пульс” (PEUT) и “Фаз. решетка” (PAUT), вместе взятым
