**ОЦЕНКА ВЛИЯНИЯ УСЛОВИЙ ЭКСПЛУАТАЦИИ НА ОСТАТОЧНЫЙ РЕСУРС УЗЛОВ  
ПАРОГЕНЕРАТОРОВ ЭНЕРГОБЛОКОВ ВВЭР-440**

**ДИССЕРТАЦИЯ**

**на соискание ученой степени кандидата технических наук по  
специальности 05.14.02 - “Ядерные энергетические установки”**

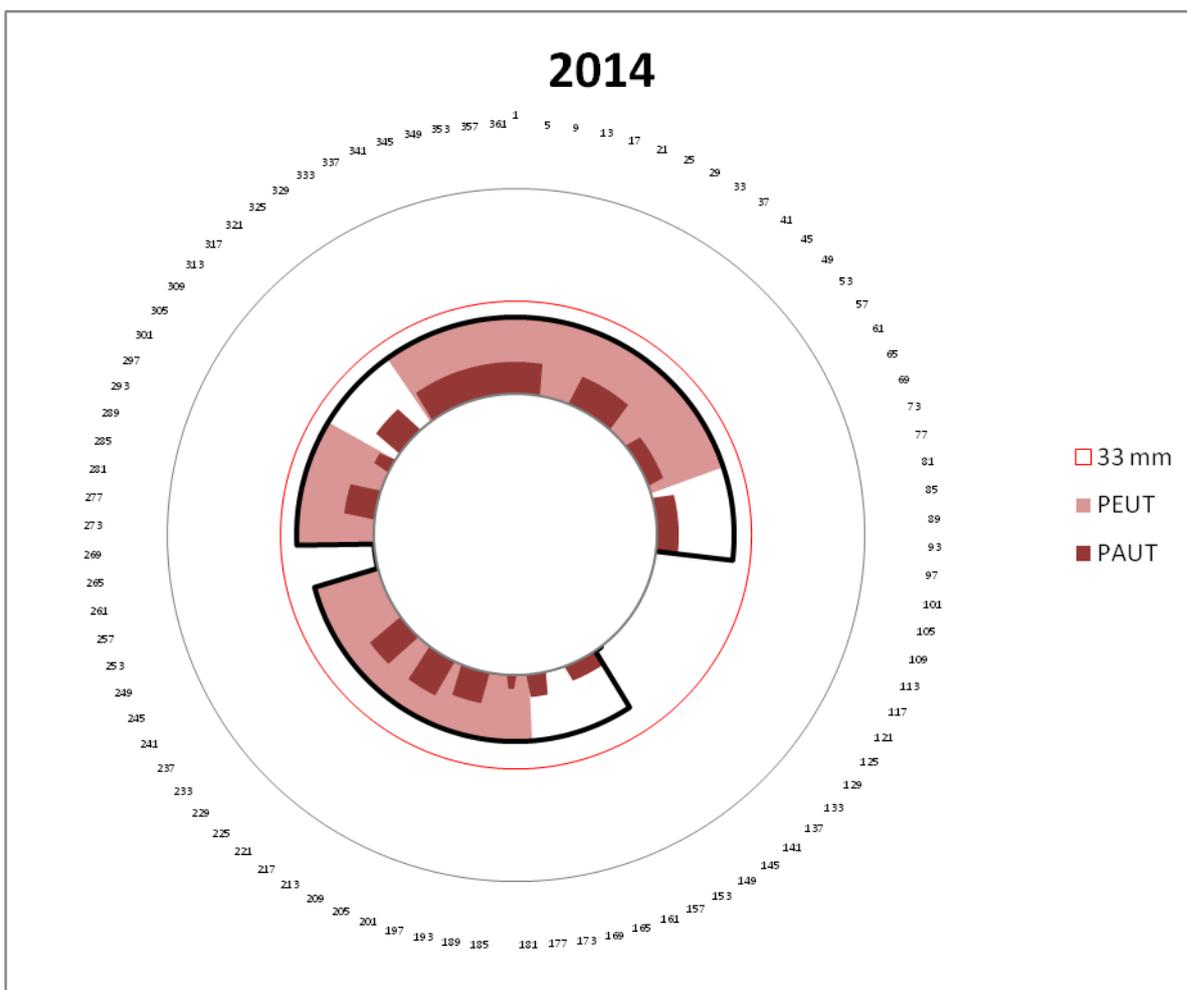
Рис. 3.16. Результаты контроля за 2014 г. по методикам “Эхо-пульс” (PEUT) и “Фаз. решетка” (PAUT), вместе взятым

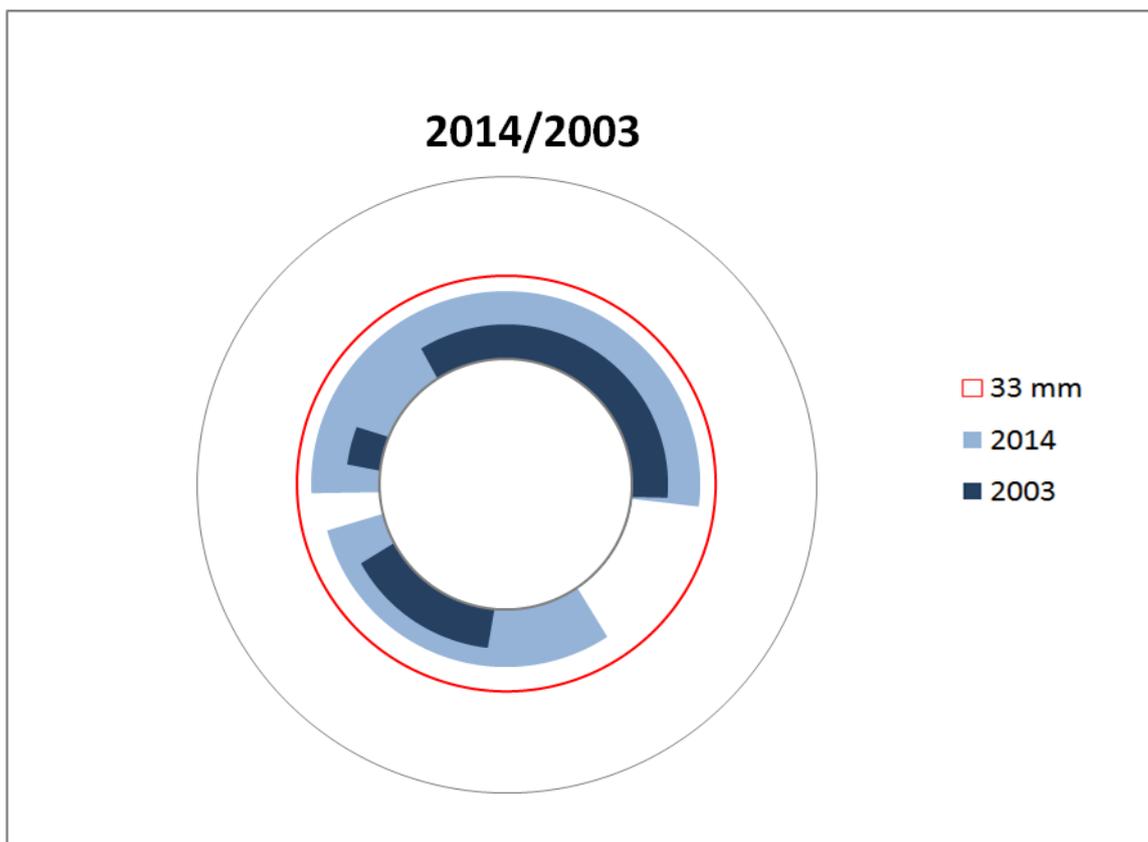
Рис. 3.17. Результаты сравнения индикаций, выполненных в 2003 г. по методике “Эхо-пульс” (PEUT) и в 2014 г. по методикам “Эхо-пульс” (PEUT) и “Фаз. решетка” (PAUT), вместе взятым

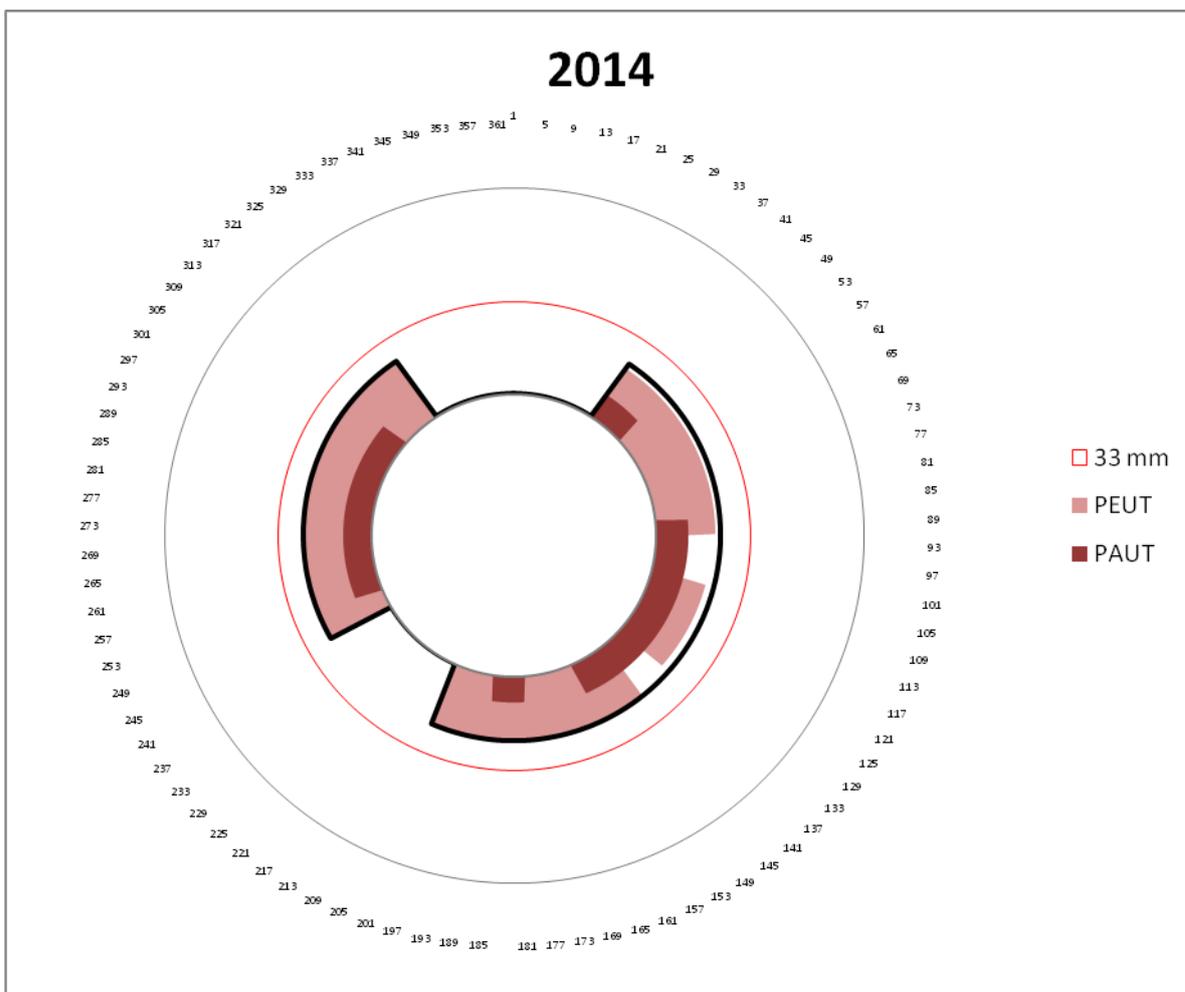
Рис. 3.18. Результаты контроля за 2014 г. по методикам “Эхо-пульс” (PEUT) и “Фаз. решетка” (PAUT), вместе взятым

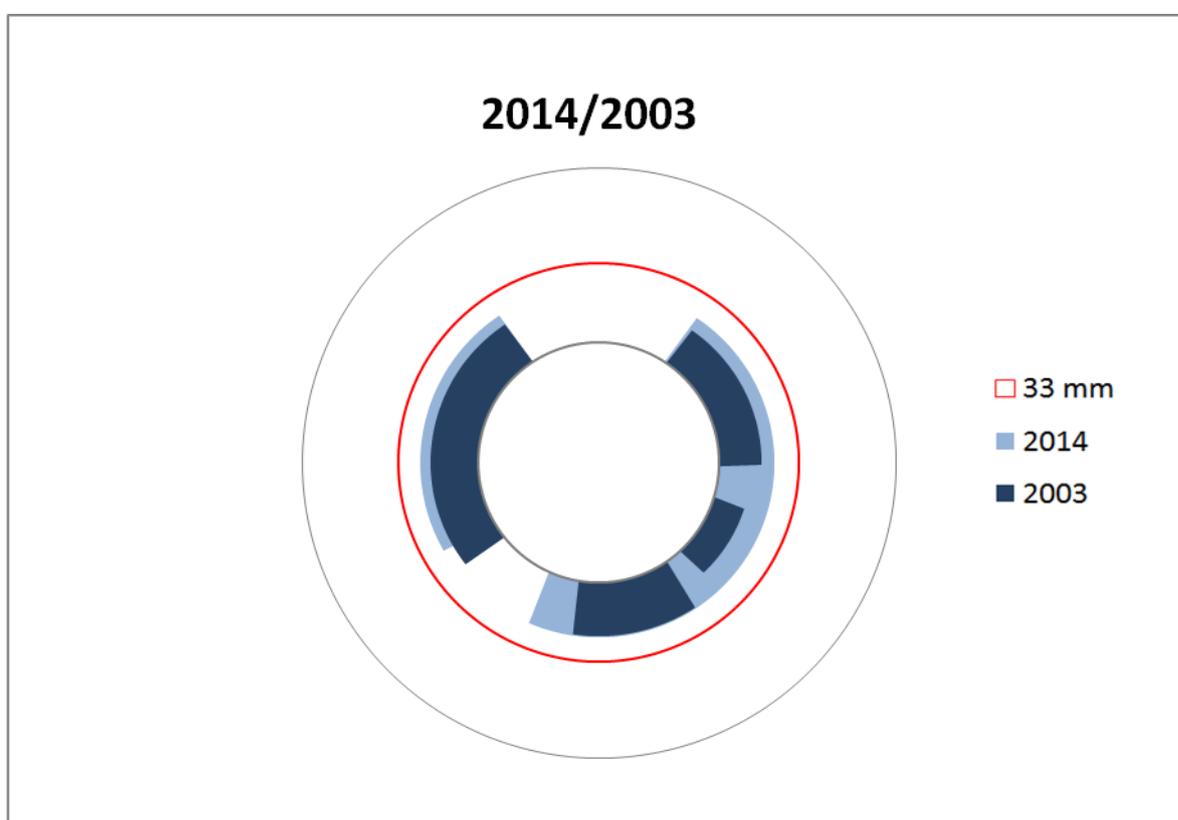
Рис. 3.19. Результаты сравнения индикаций, выполненных в 2003 г. по методике “Эхо-пульс” (PEUT) и в 2014 г. по методикам “Эхо-пульс” (PEUT) и “Фаз. решетка” (PAUT), вместе взятым

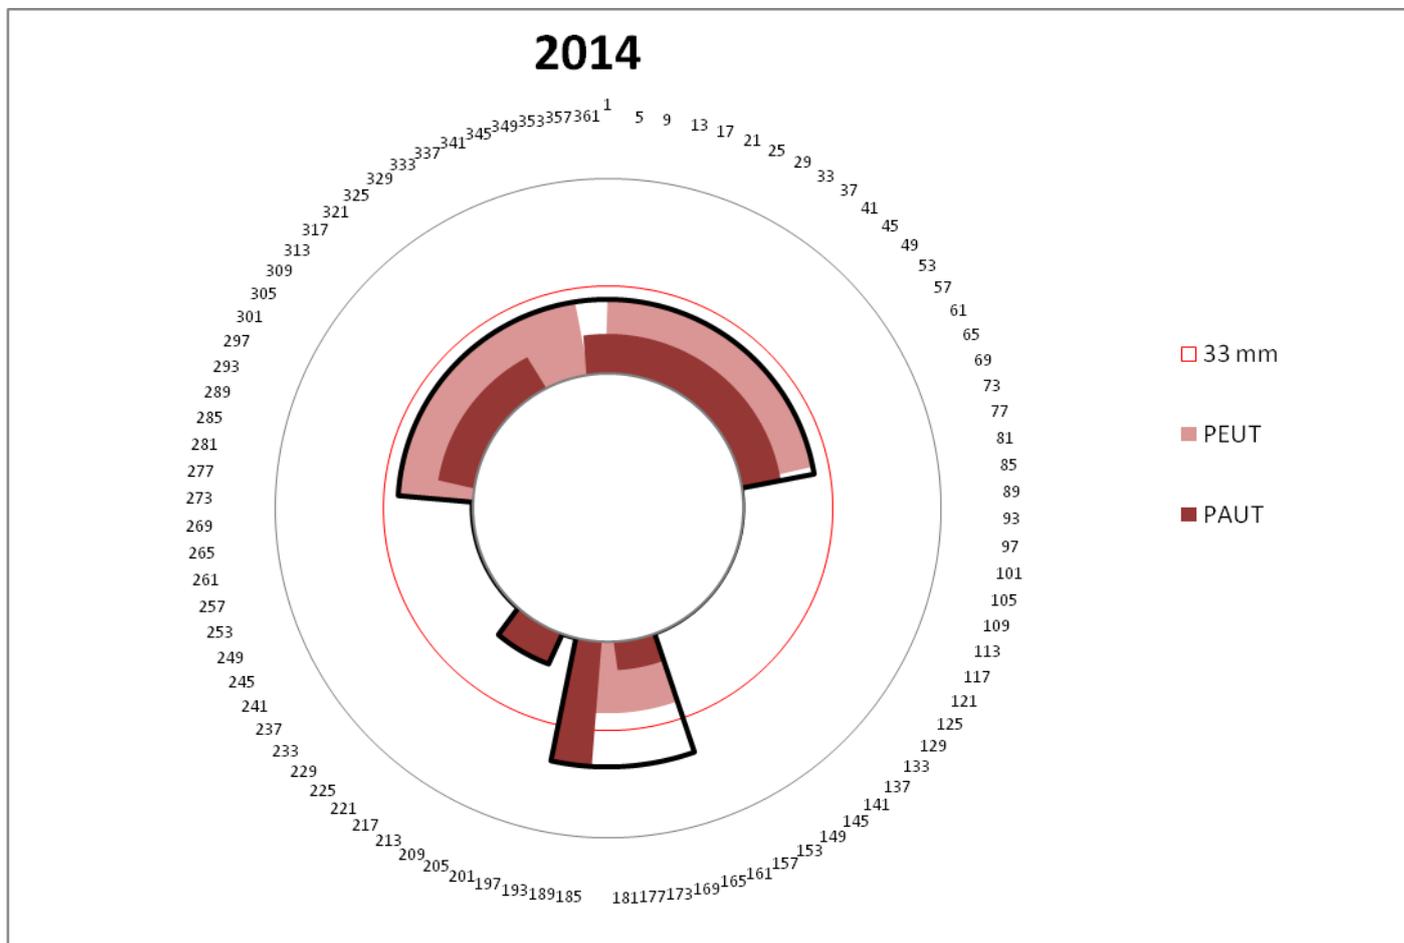
Рис. 3.20. Результаты контроля за 2014 г. по методикам “Эхо-пульс” (PEUT) и “Фаз. решетка” (PAUT), вместе взятым

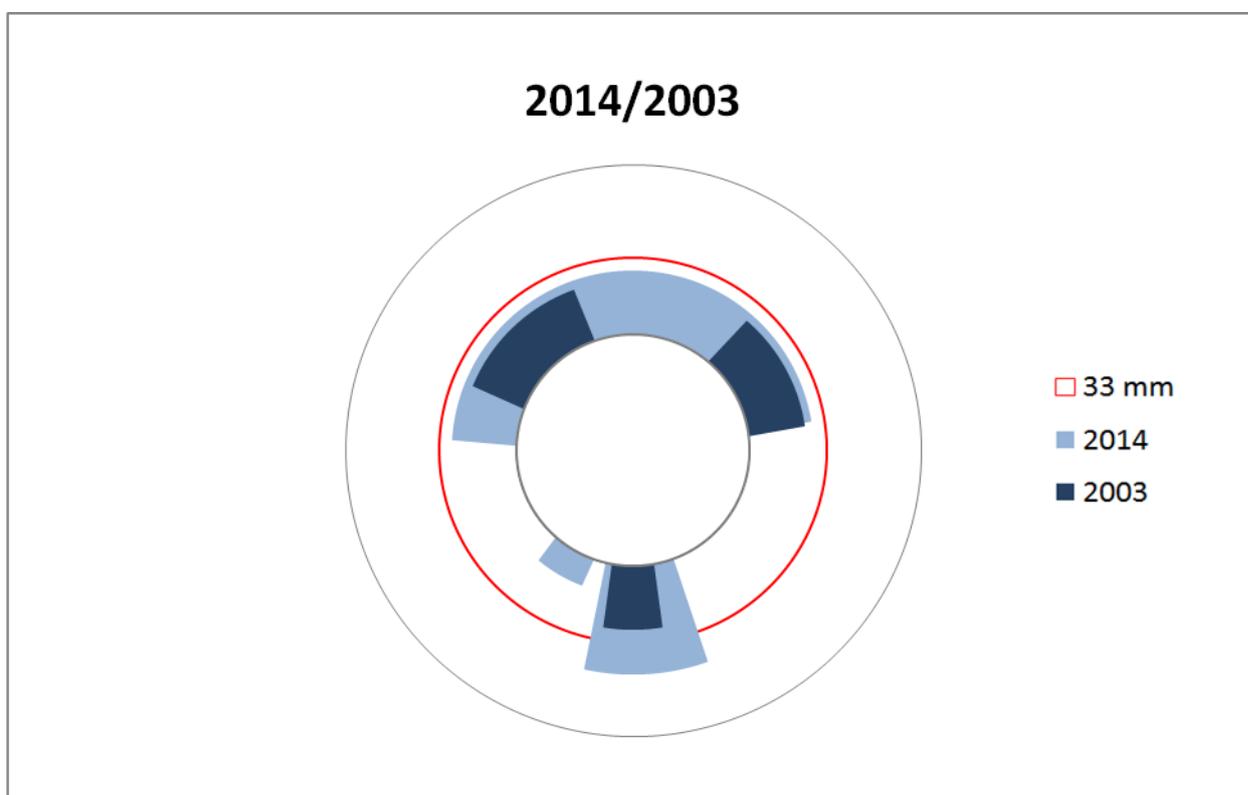
Рис. 3.21. Результаты сравнения индикаций, выполненных в 2003 г. по

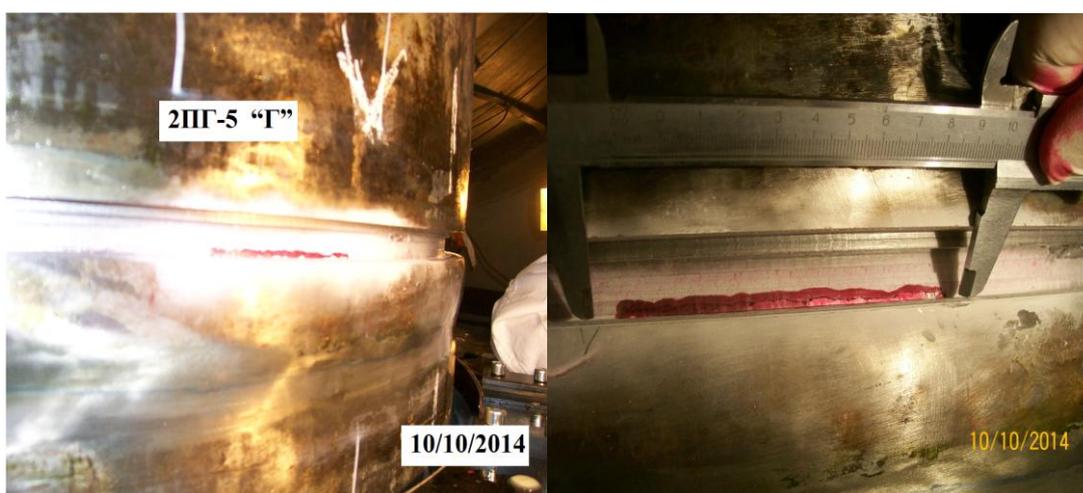
Рис. 3.22. Изображение индикации, полученной по результатам капиллярного контроля на глубине выборки 25 мм

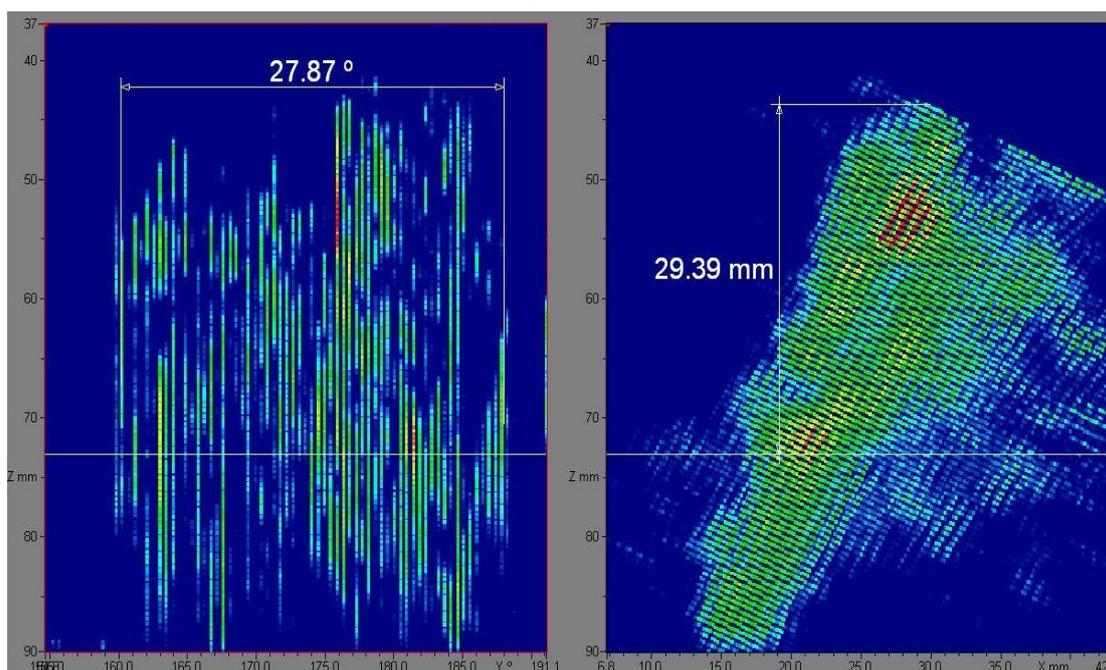
Рис. 3.23. 2ПГ-5 “горячий” коллектор, АВГУР 5.2. FT-SAFT характерное изображение коррозии в корне шва

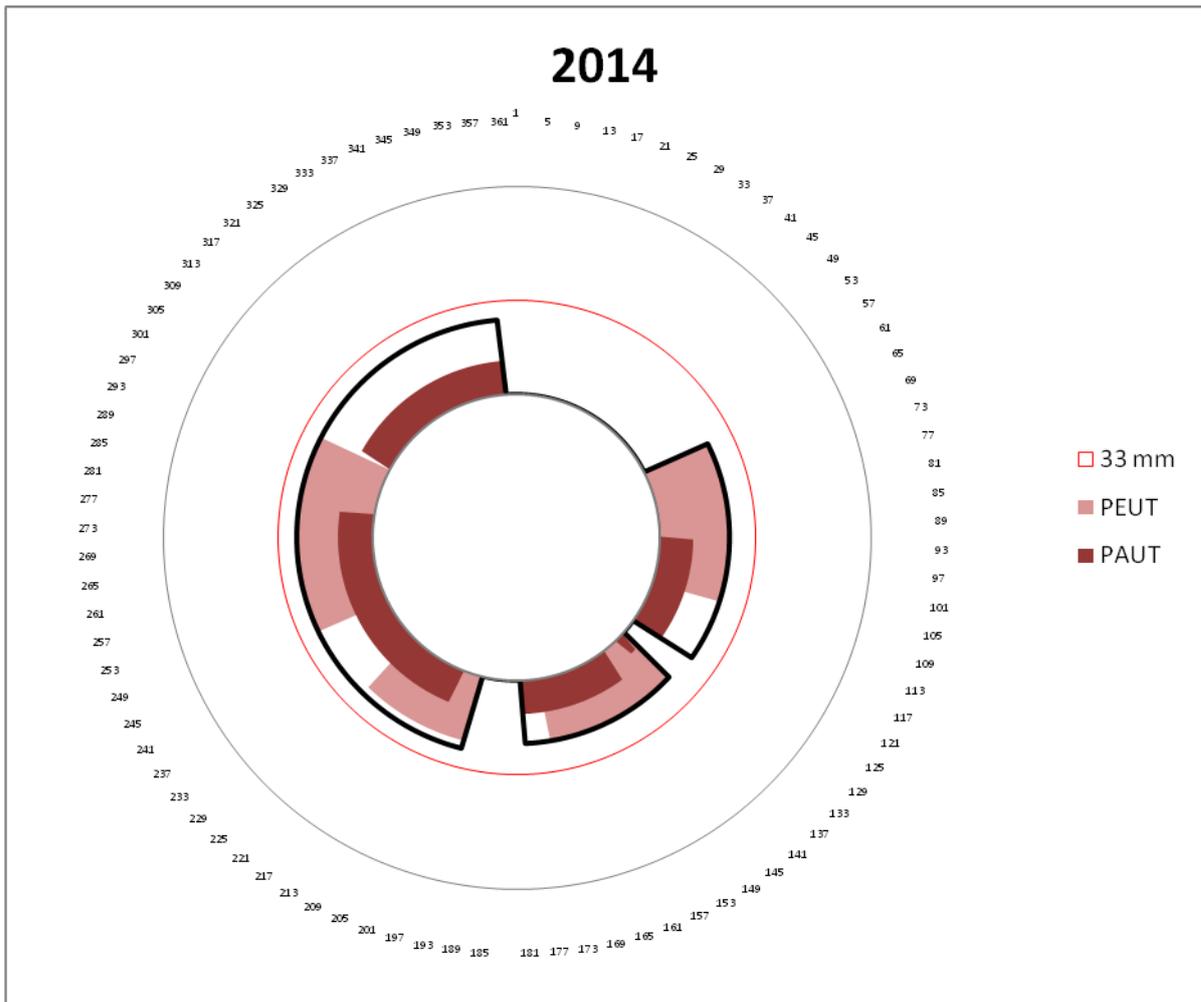
Рис. 3.24. Результаты контроля за 2014 г. по методикам “Эхо-пульс” (PEUT) и “Фаз. решетка” (PAUT), вместе взятым

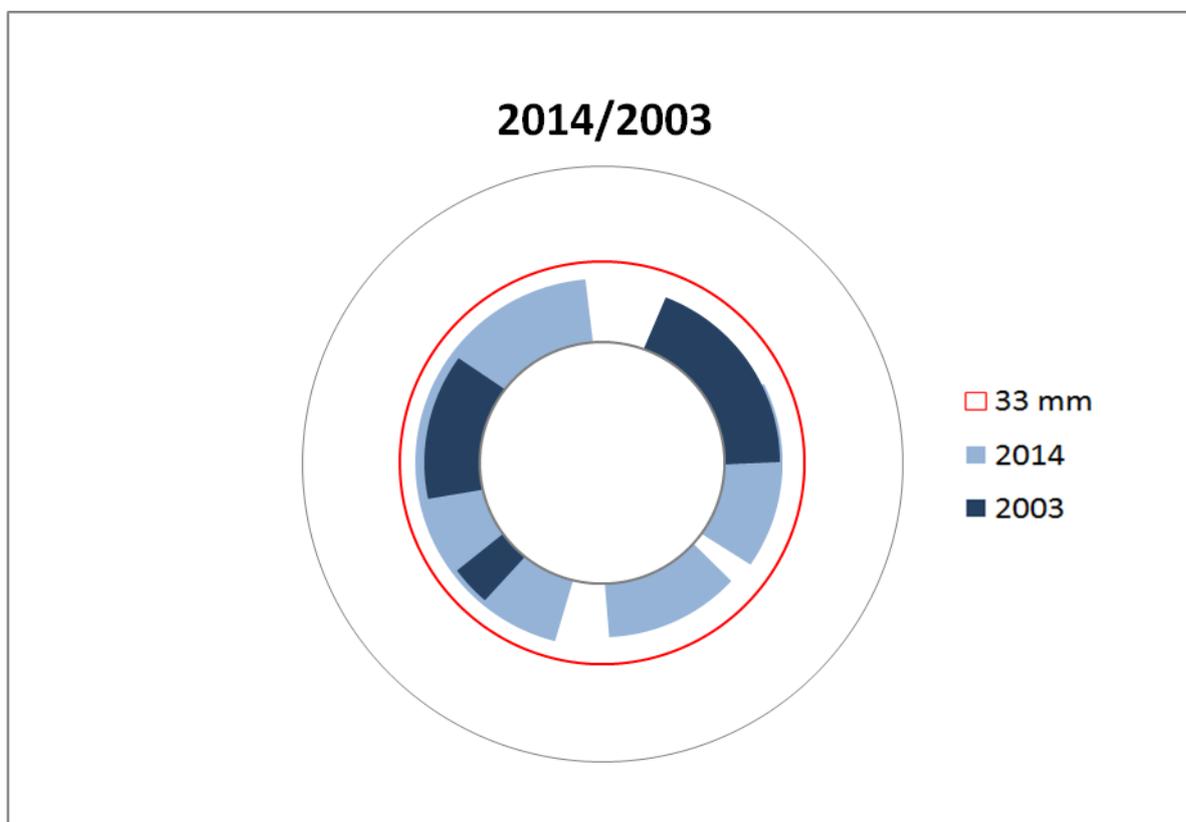
Рис. 3.25. Результаты сравнения индикаций, выполненных в 2003 г. по методике “Эхо-пульс” (PEUT) и в 2014 г. по методикам “Эхо-пульс” (PEUT) и “Фаз. решетка” (PAUT), вместе взятым

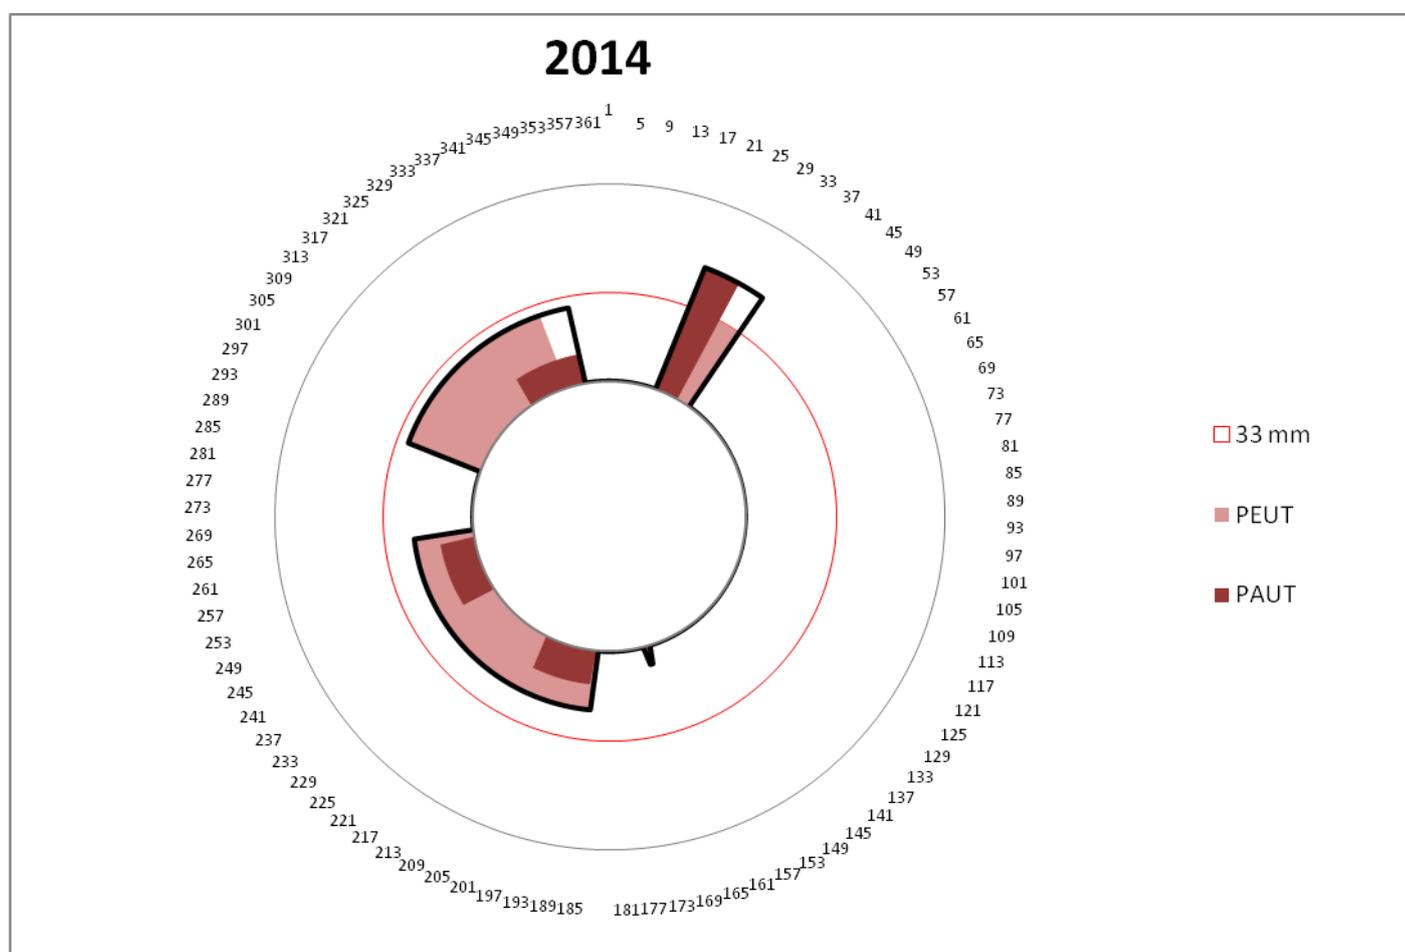
Рис. 3.26. Результаты контроля за 2014 г. по методикам “Эхо-пульс” (PEUT) и “Фаз. решетка” (PAUT), вместе взятым

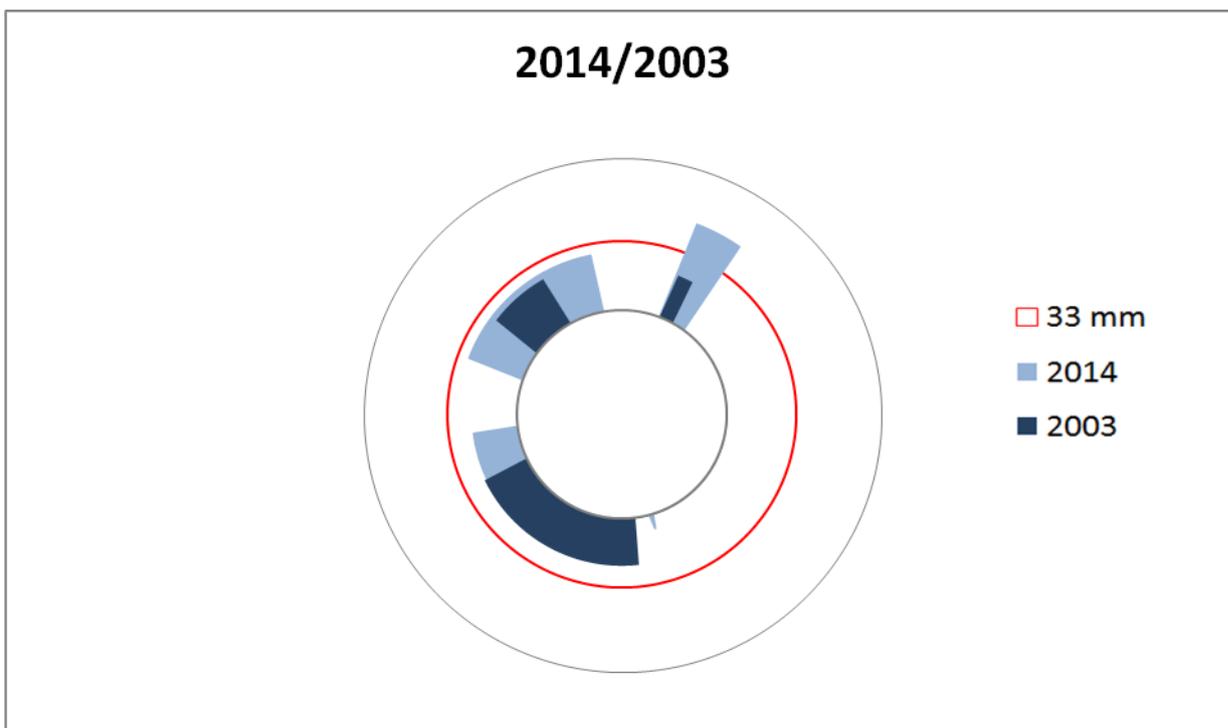
Рис. 3.27. Результаты сравнения индикаций, выполненных в 2003 г. по методике “Эхо-пульс” (PEUT) и в 2014 г. по методикам “Эхо-пульс” (PEUT) и “Фаз. решетка” (PAUT), вместе взятым

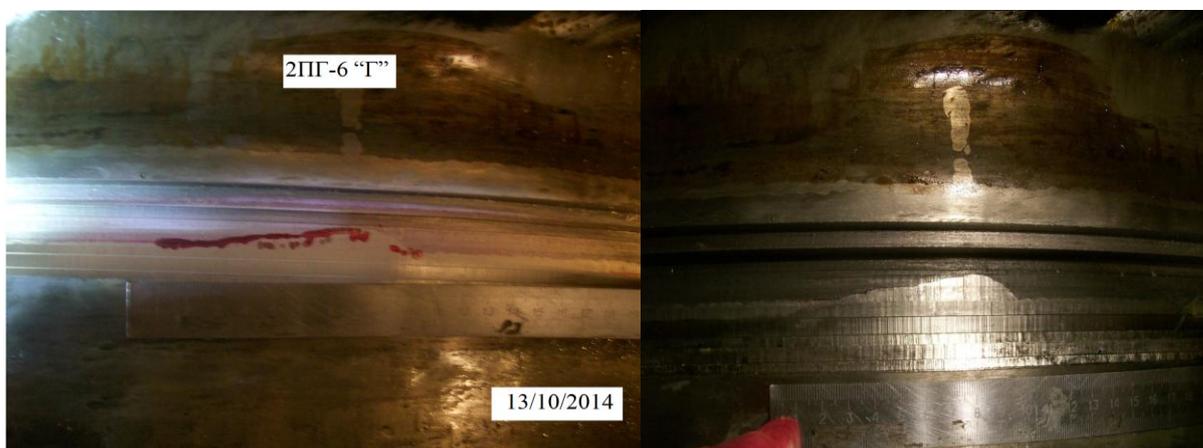
Рис. 3.28. Изображение индикации, полученной по результатам капиллярного контроля на глубине выборки 24 мм

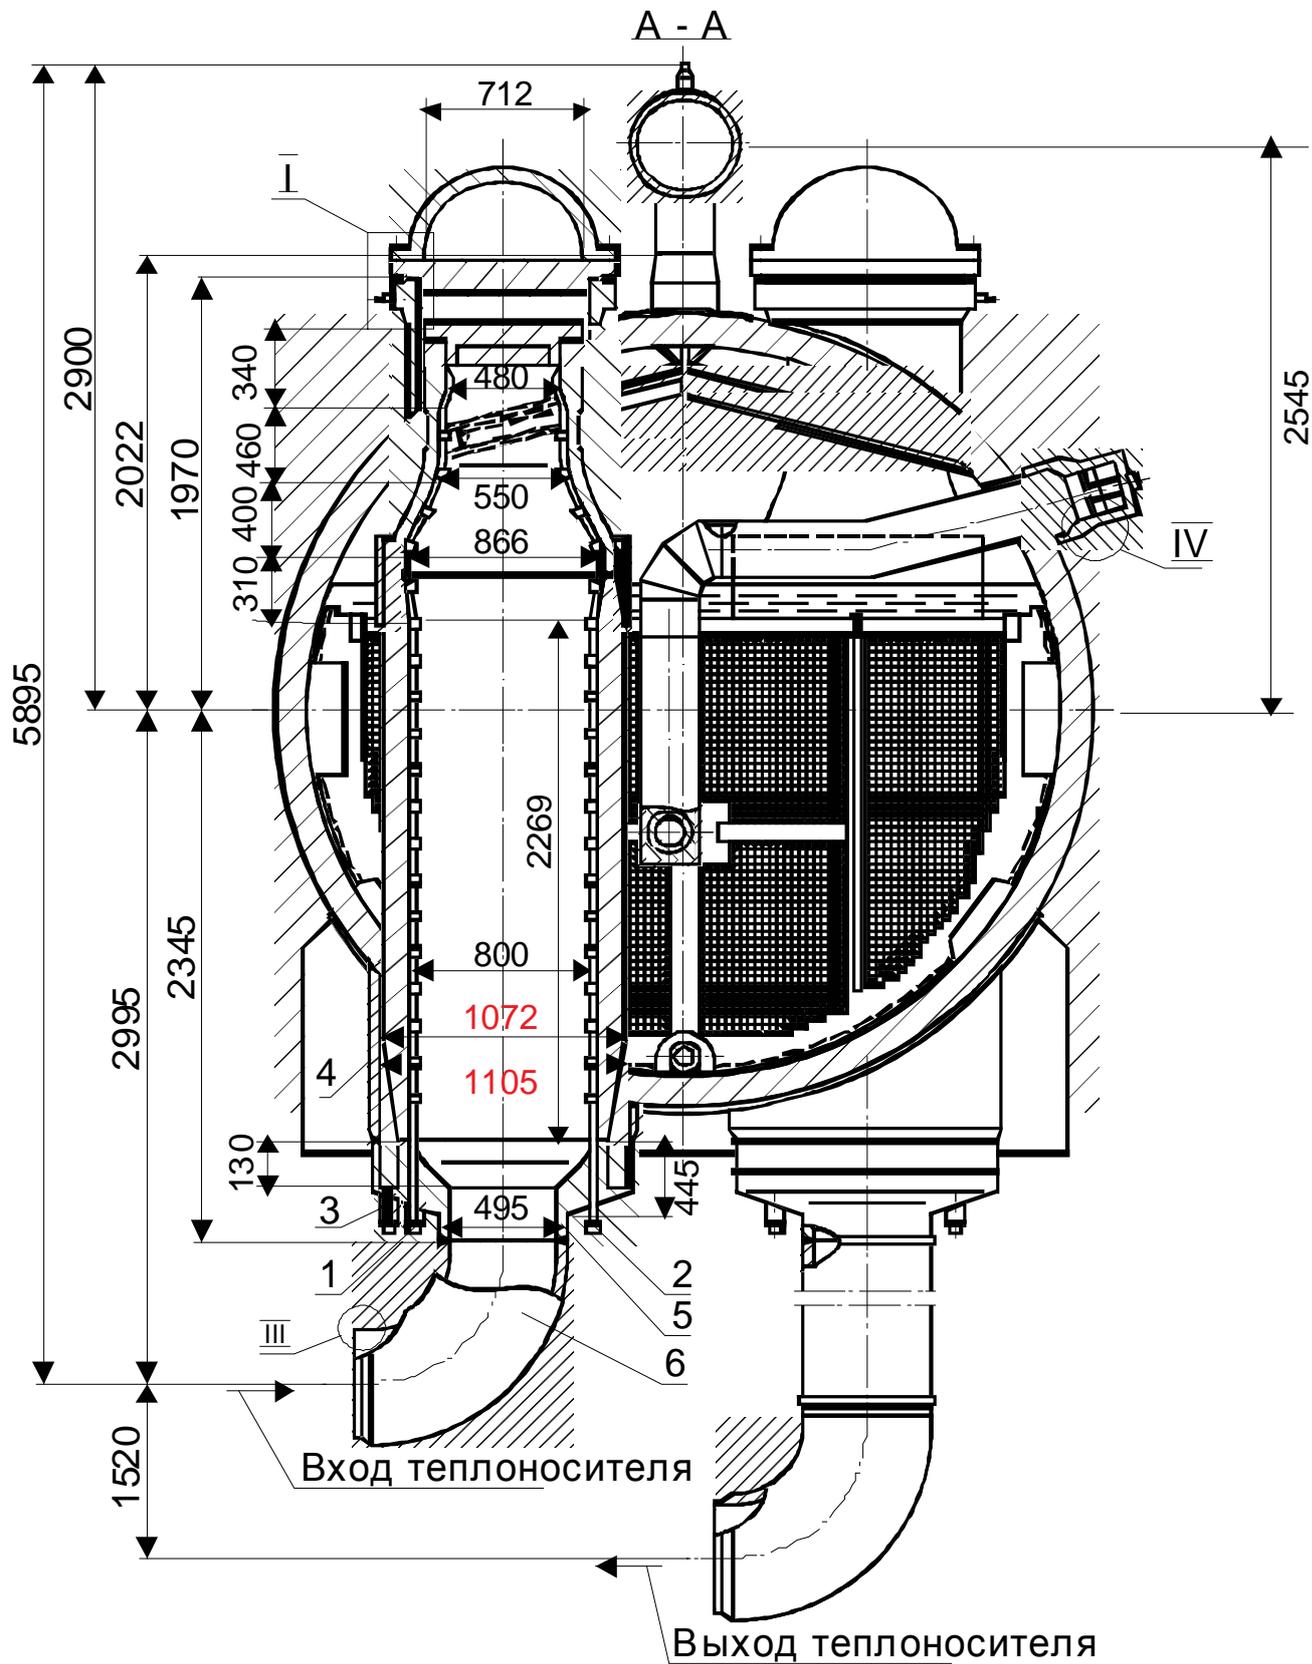
Рис. 4.1. Конструкция парогенератора АЭС с ВВЭР-440

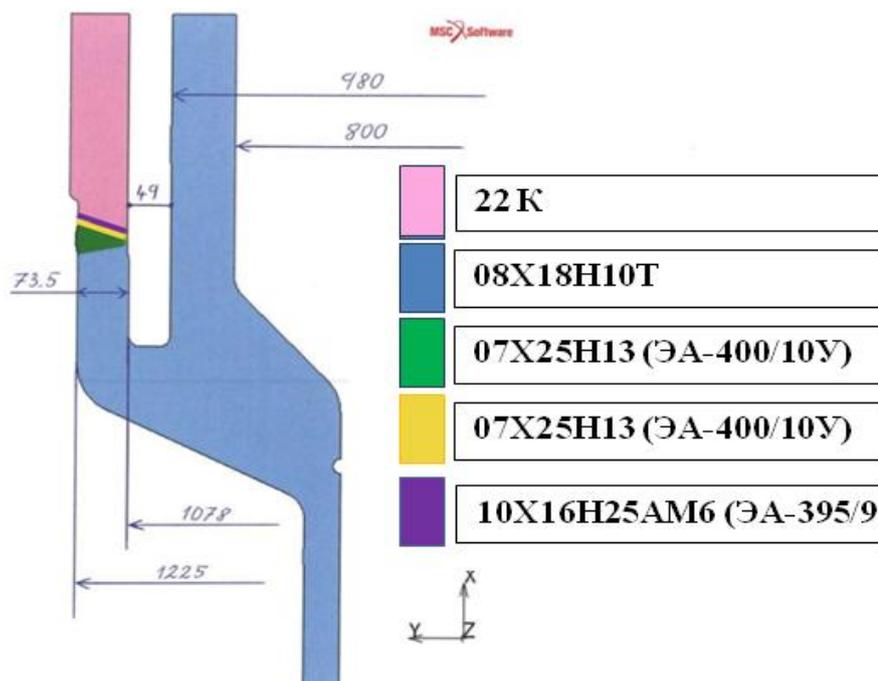
Рис. 4.2. Размеры и материалы коллектора первого контура ВВЭР-440

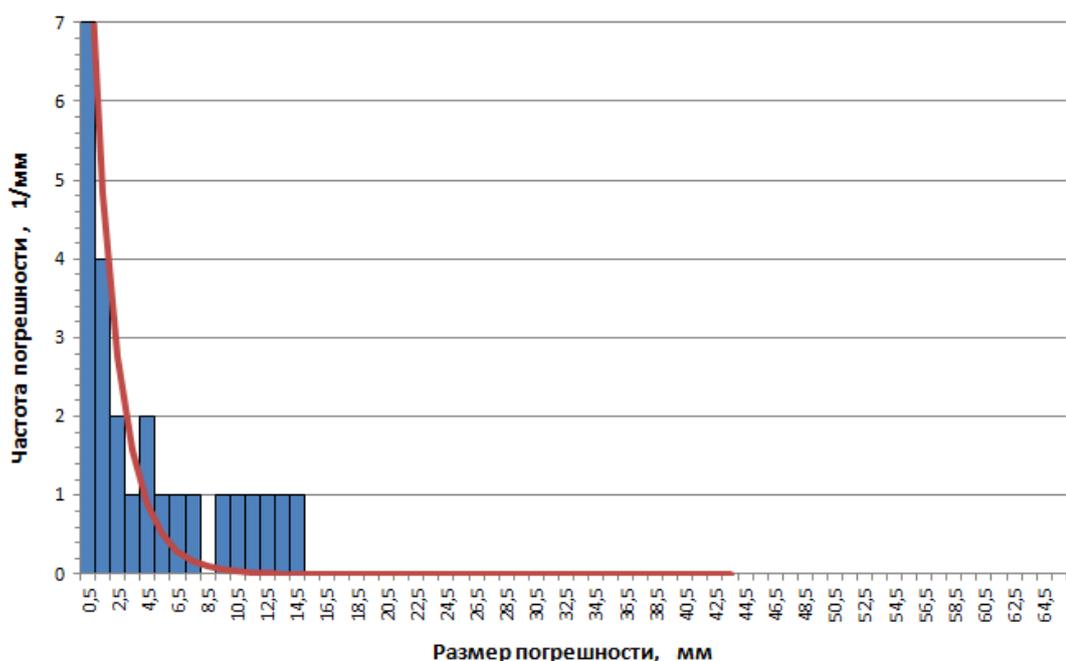
Рис. 4.4. Гистограмма частоты погрешности при контроле дефектов системой АВГУР 5.2 в зависимости от размера погрешности, а также кривая экспоненциального распределения, описывающая гистограмму

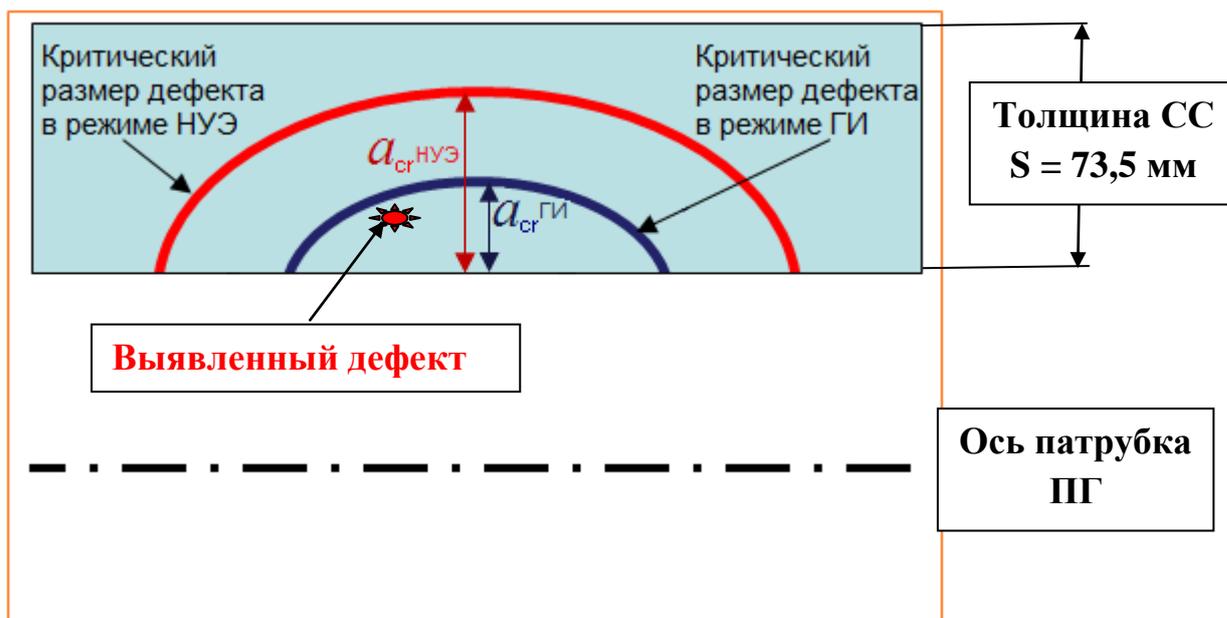
Рис. 4.6. Схема расположения критических размеров дефектов в стенке патрубка при различных режимах эксплуатации

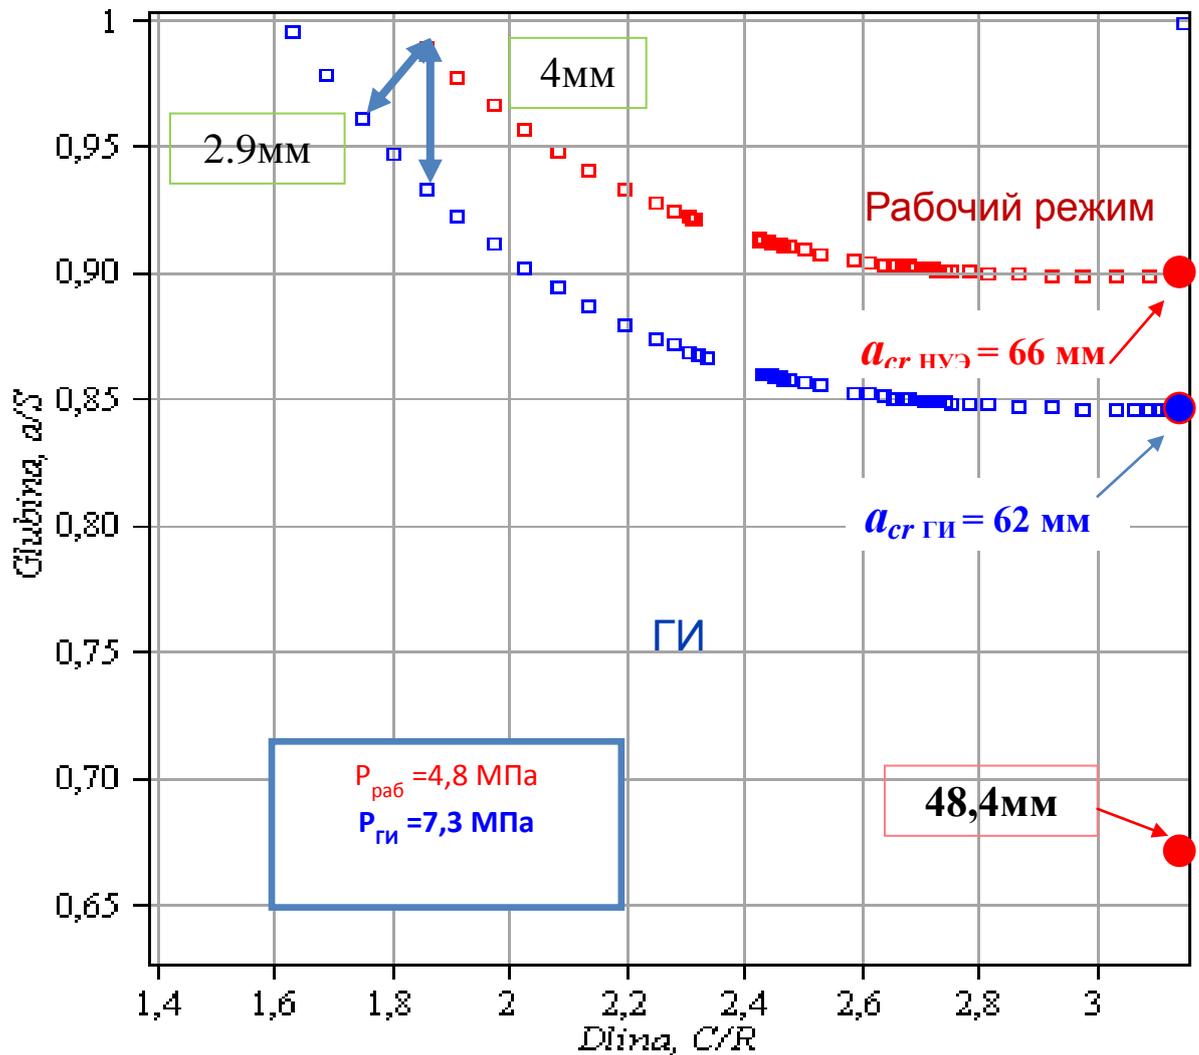
Рис. 4.7. Оценка безопасности эксплуатации патрубка в районе СС №23 2ПГ-6 ААЭС (с учетом выявленного дефекта с глубиной 48,4 мм)

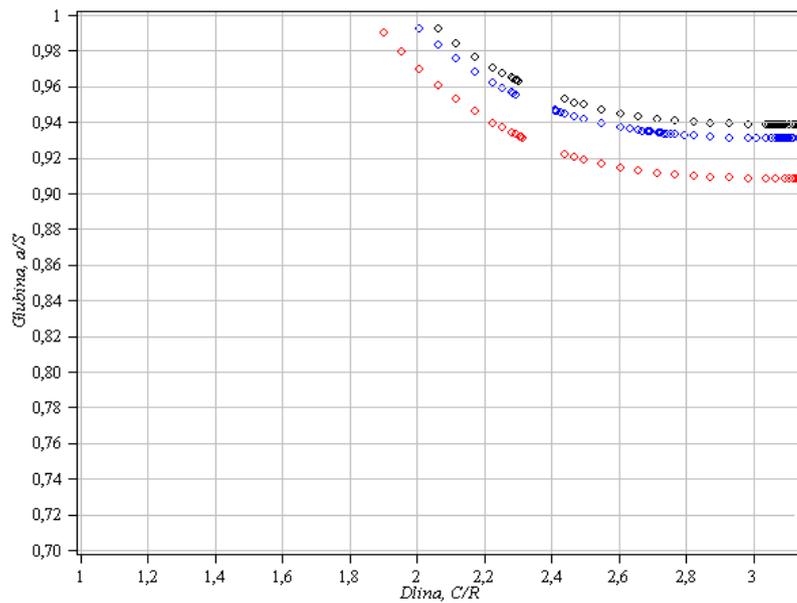
Критические размеры дефектов в режимах: – НУЭ; – НУЭ+MPЗ; – ГИ.

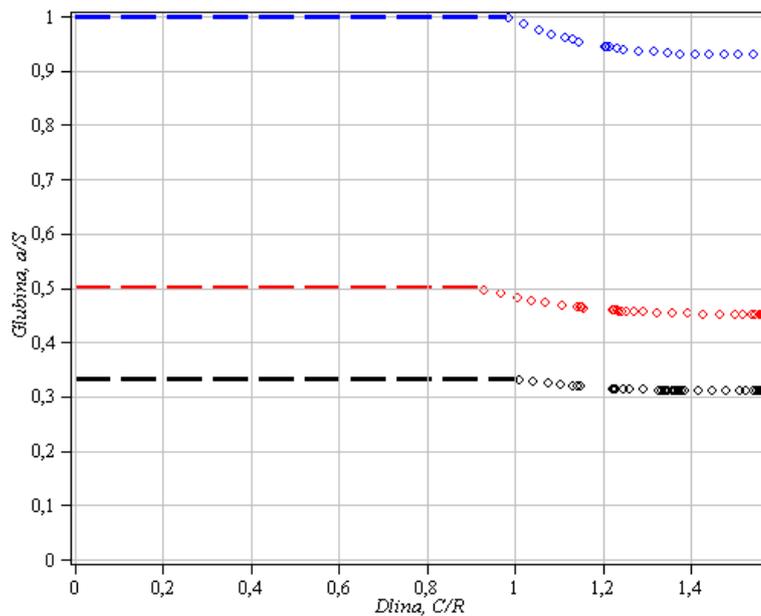
Допустимые размеры дефектов в режимах: – НУЭ; – НУЭ+MPЗ; – ГИ.

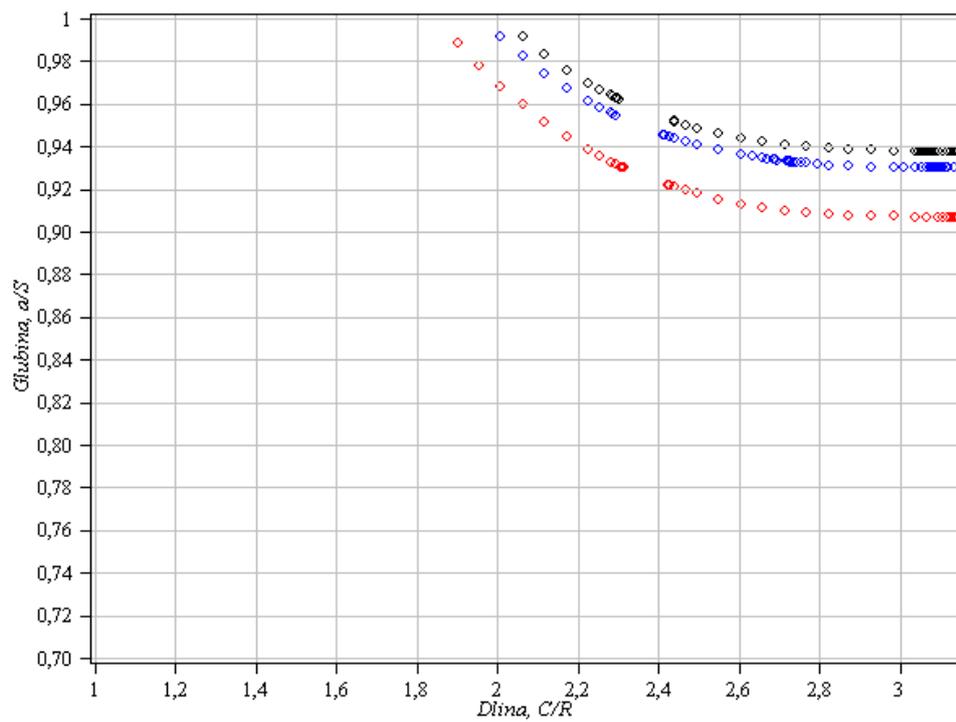
Критические размеры дефектов в режимах: – НУЭ; – НУЭ+МРЗ; – ГИ.

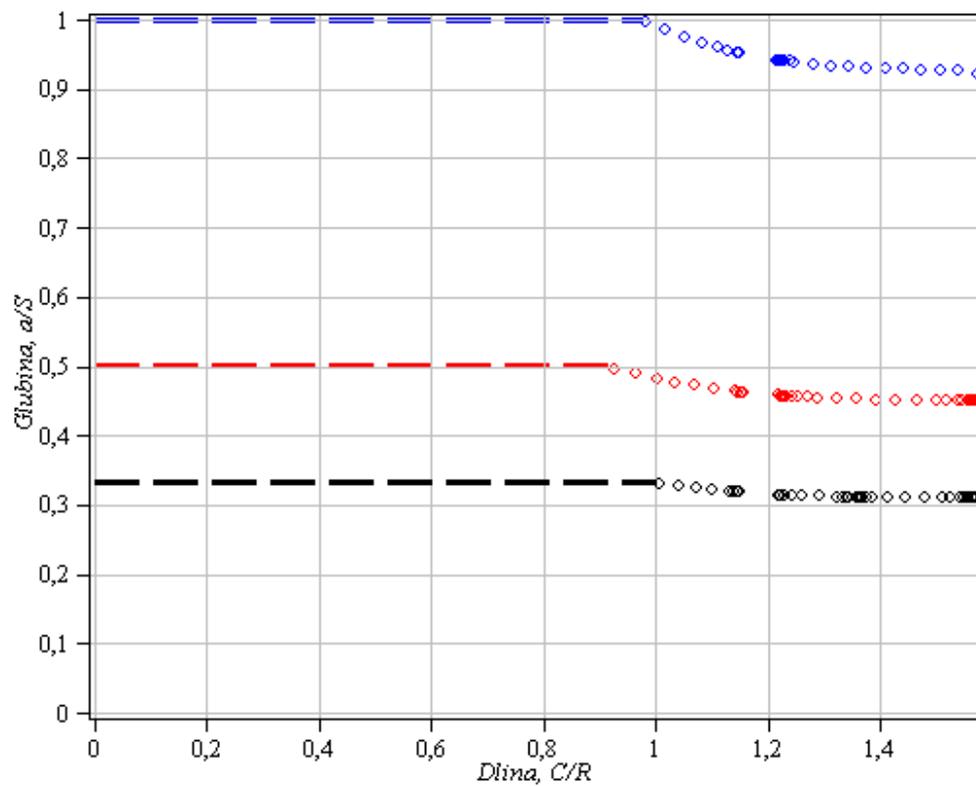
Допустимые размеры дефектов в режимах: – НУЭ; – НУЭ+МРЗ; – ГИ.

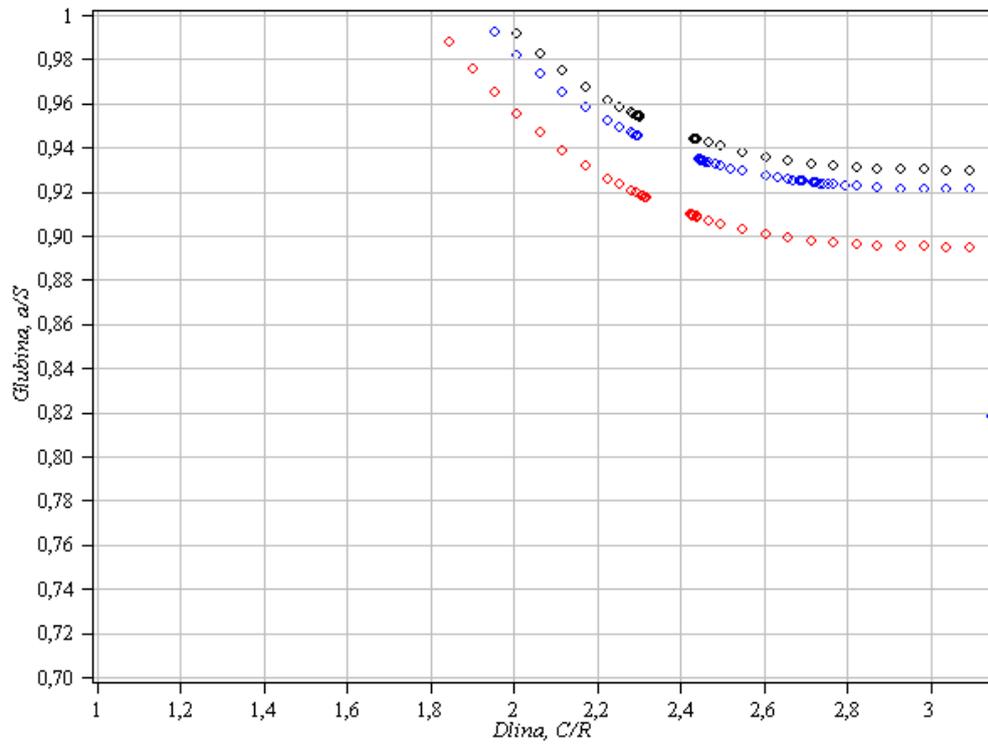
Критические размеры дефектов в режимах: – НУЭ; – НУЭ+MPЗ; – ГИ.

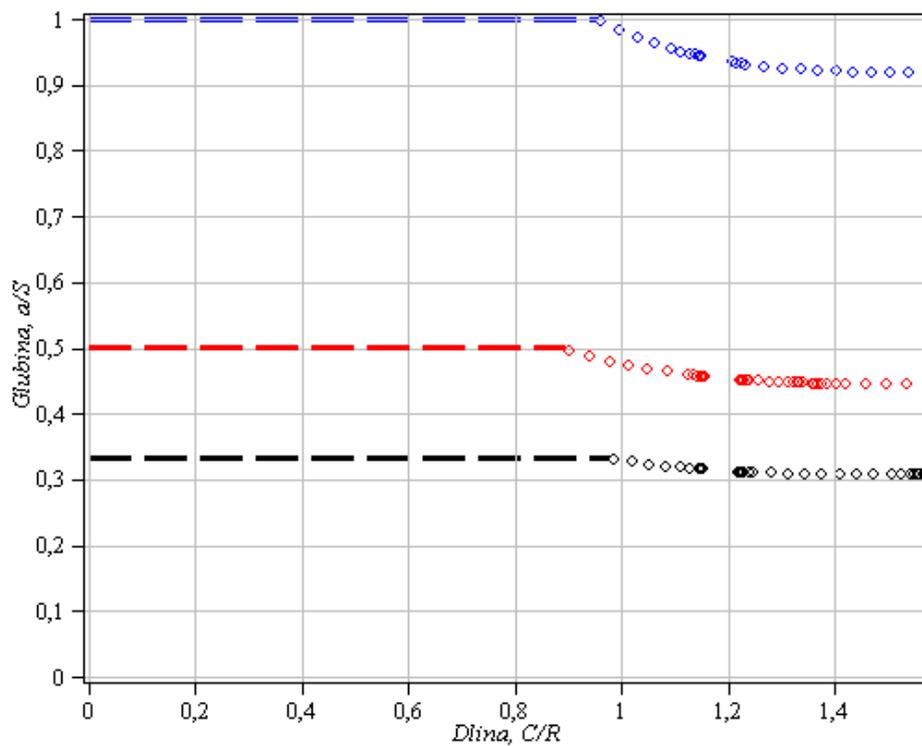
Допустимые размеры дефектов в режимах: – НУЭ; – НУЭ+MPЗ; – ГИ.
