**ОЦЕНКА ВЛИЯНИЯ УСЛОВИЙ ЭКСПЛУАТАЦИИ НА ОСТАТОЧНЫЙ РЕСУРС УЗЛОВ  
ПАРОГЕНЕРАТОРОВ ЭНЕРГОБЛОКОВ ВВЭР-440**

**ДИССЕРТАЦИЯ**

**на соискание ученой степени кандидата технических наук по  
специальности 05.14.02 - “Ядерные энергетические установки”**

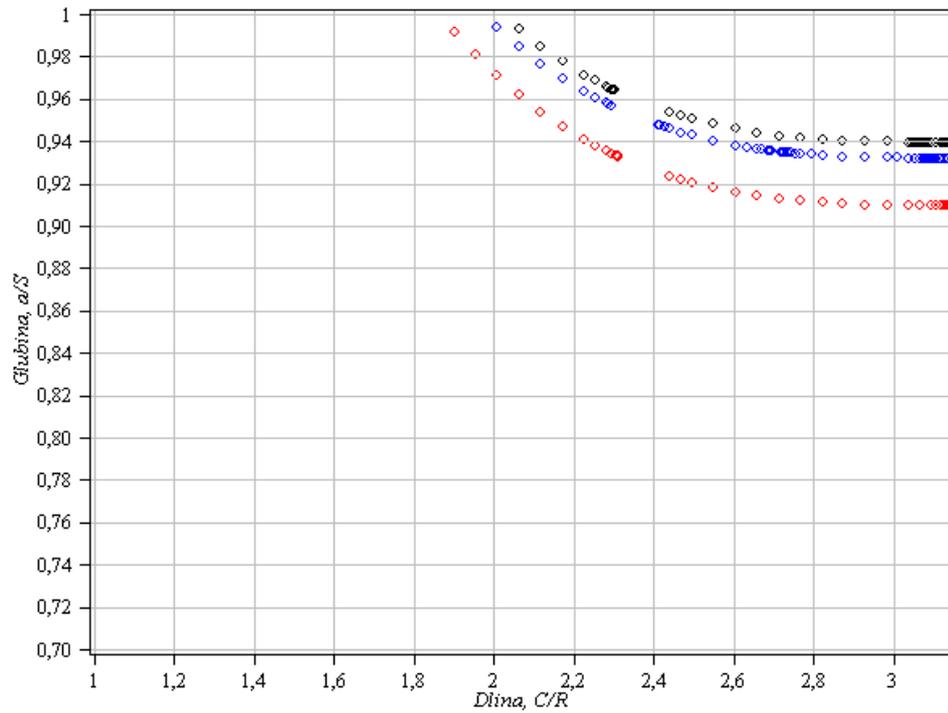
Критические размеры дефектов в режимах: – НУЭ; – НУЭ+MPЗ; – GI.

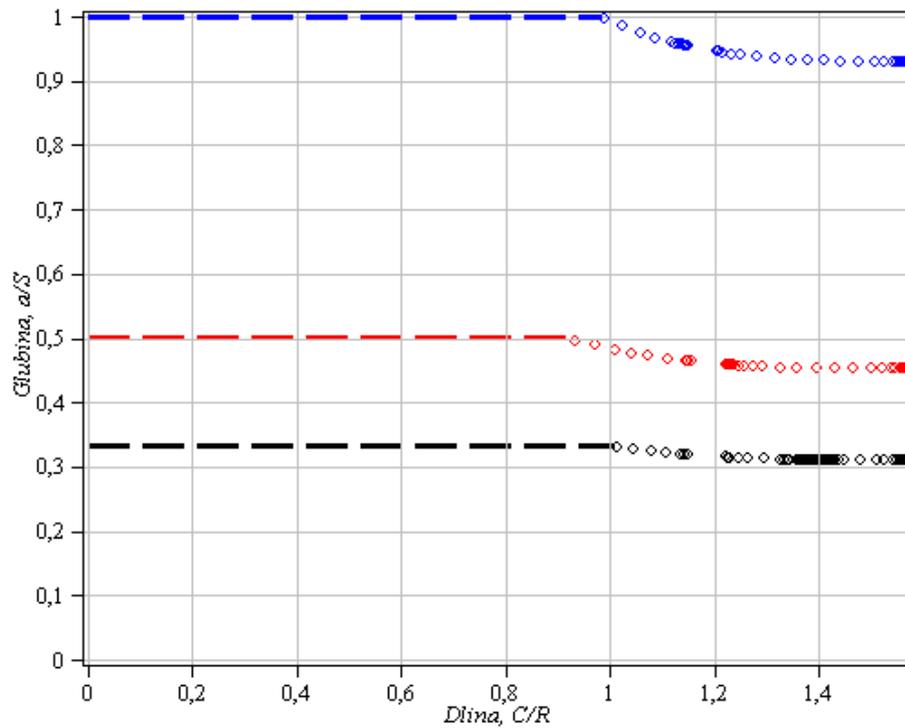
Допустимые размеры дефектов в режимах: – НУЭ; – НУЭ+MPЗ; – GI.

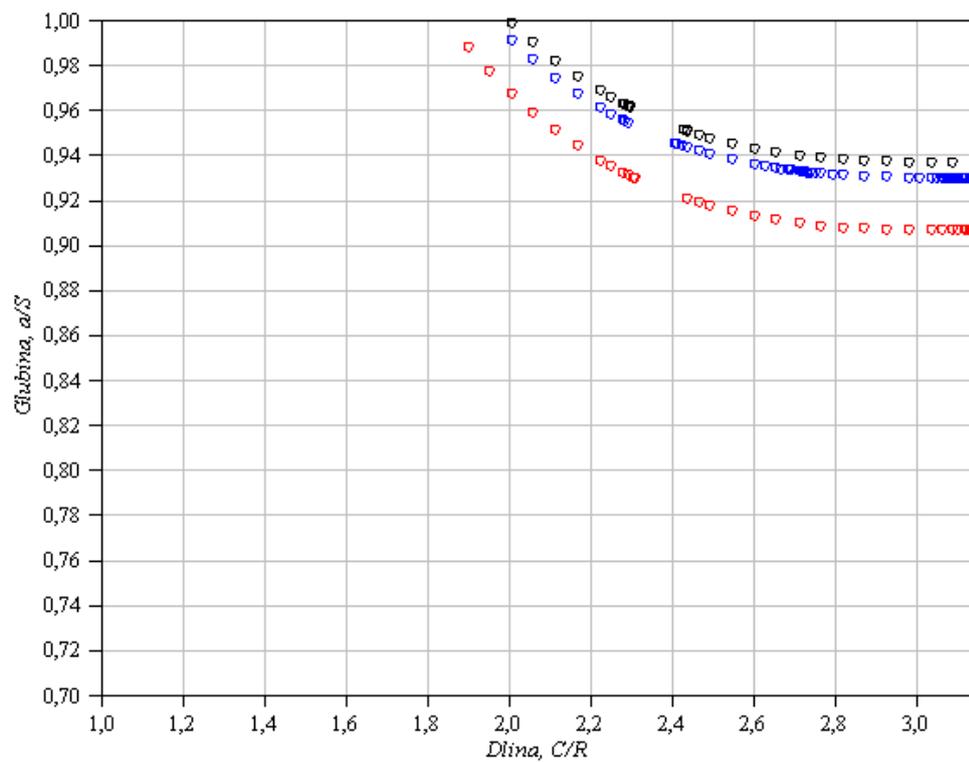
Критические размеры дефектов в режимах: – НУЭ; – НУЭ+MPЗ; – GI.

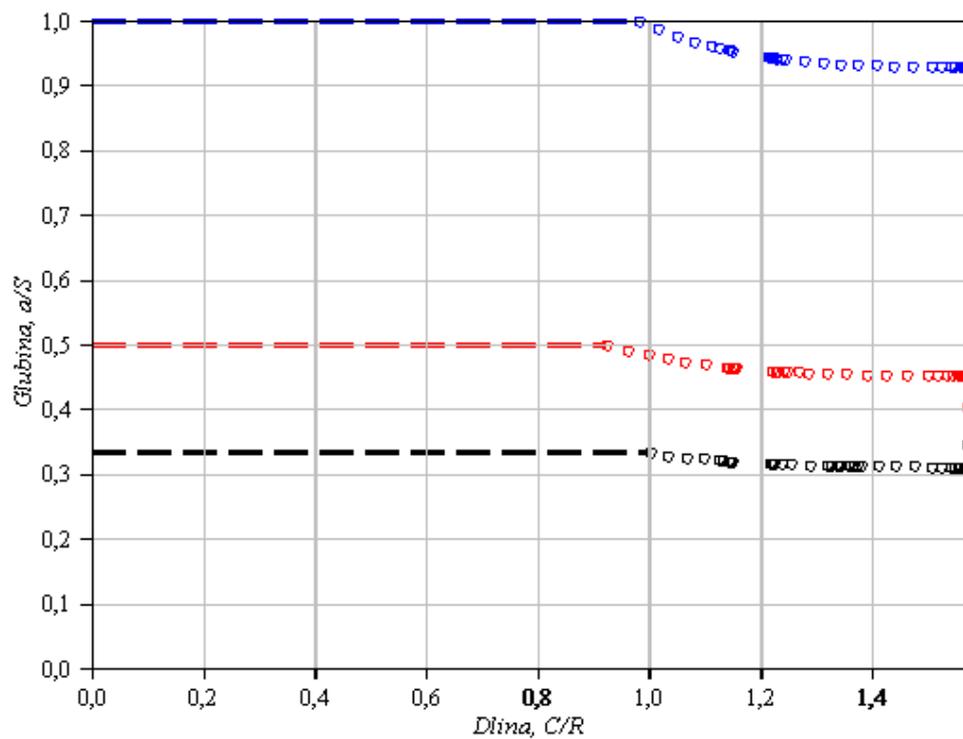
Допустимые размеры дефектов в режимах: – НУЭ; – НУЭ+MPЗ; – GI.

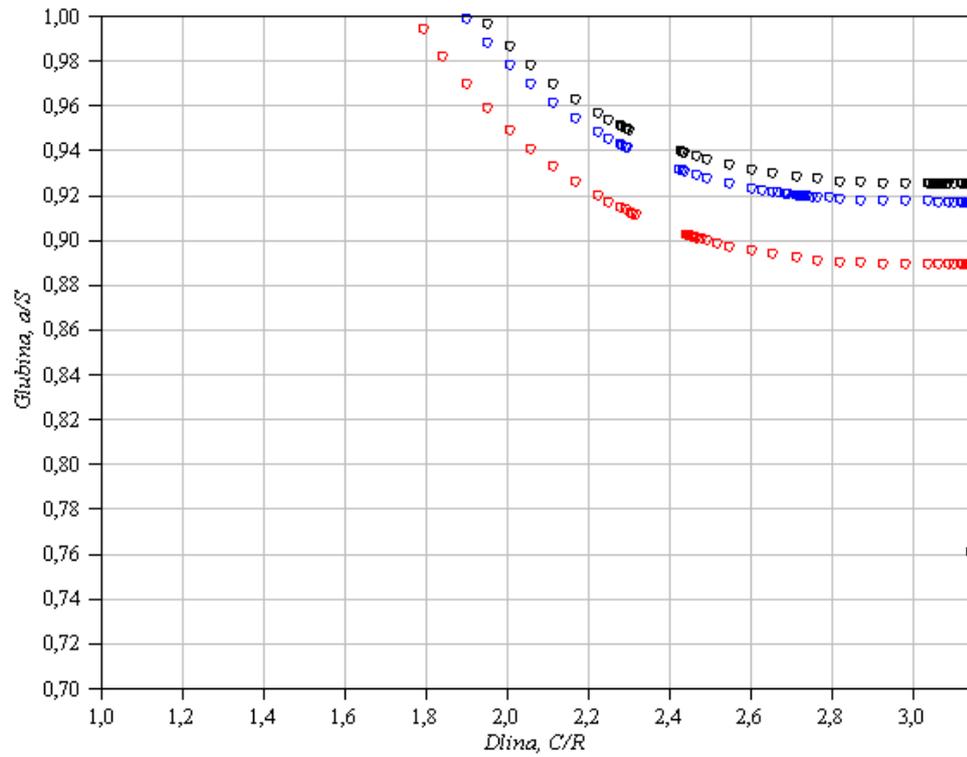
Критические размеры дефектов в режимах: – НУЭ; – НУЭ+МРЗ; – ГИ.

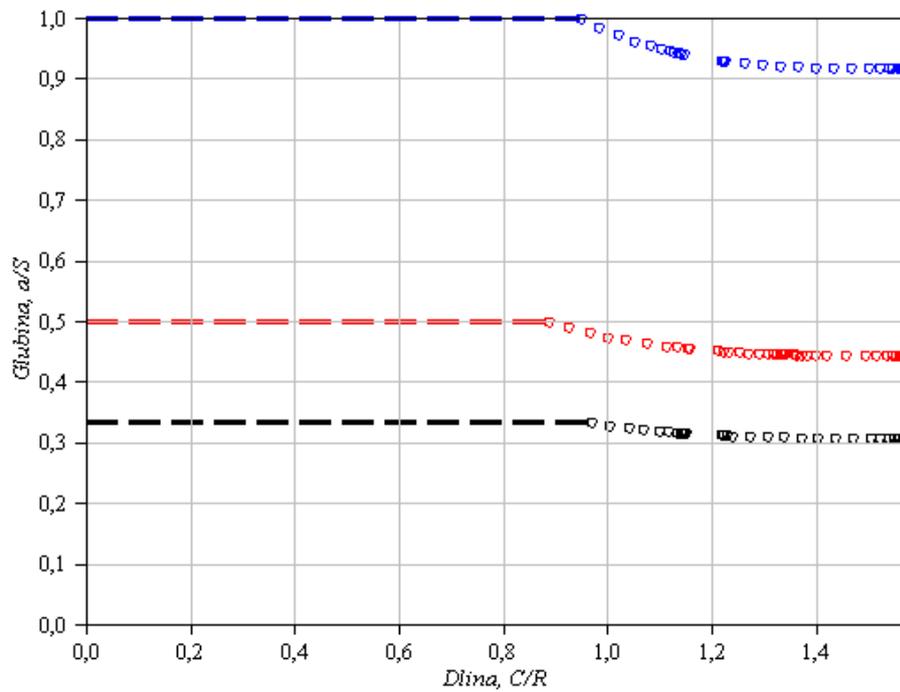
Допустимые размеры дефектов в режимах: – НУЭ; – НУЭ+МРЗ; – ГИ.

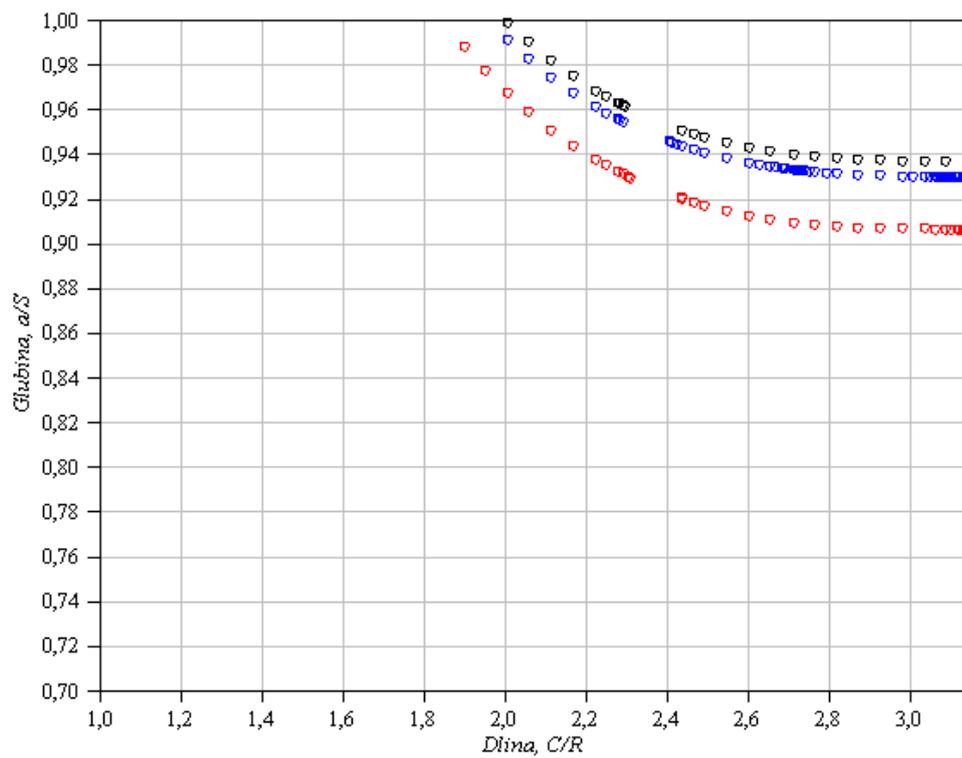
Критические размеры дефектов в режимах: – НУЭ; – НУЭ+МРЗ; – ГИ.

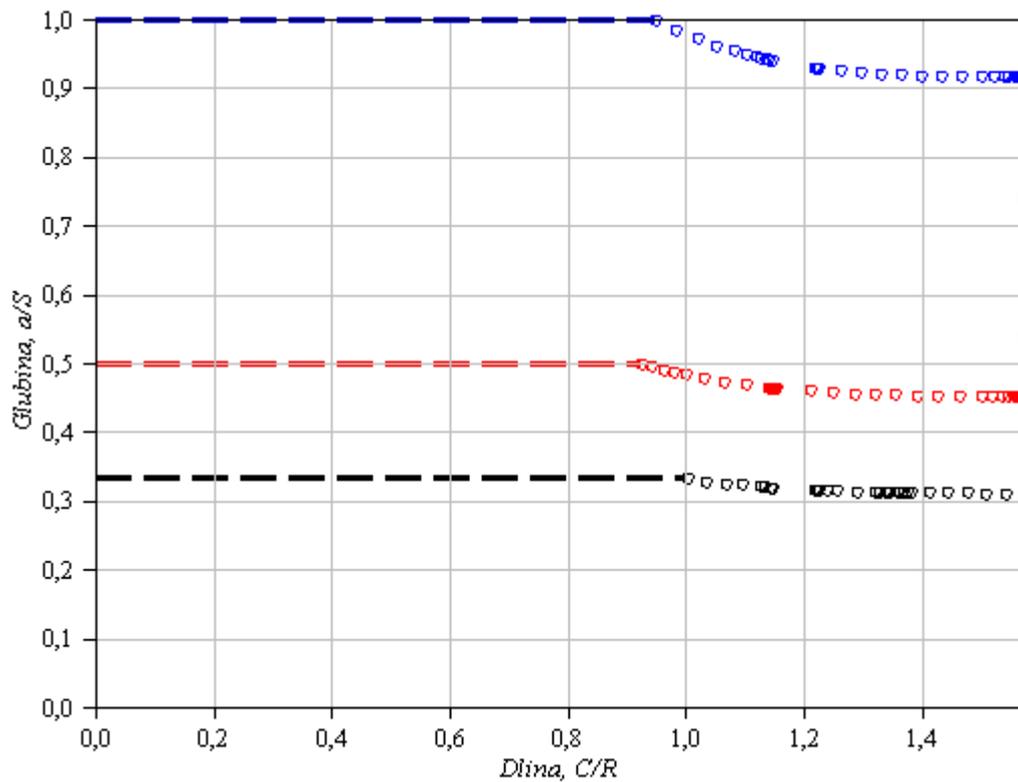
Допустимые размеры дефектов в режимах: – НУЭ; – НУЭ+МРЗ; – ГИ.

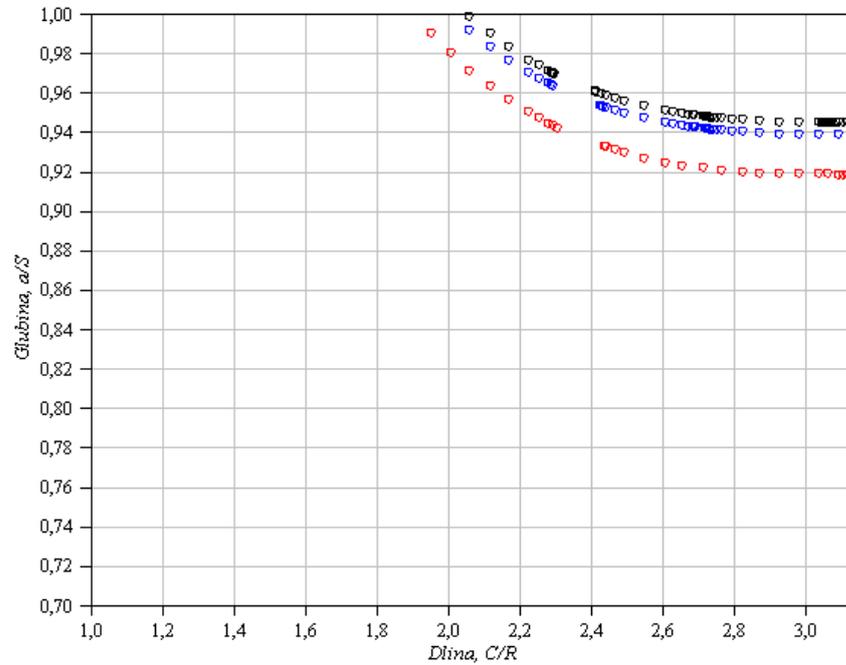
Критические размеры дефектов в режимах: – НУЭ; – НУЭ+MPЗ; – ГИ.

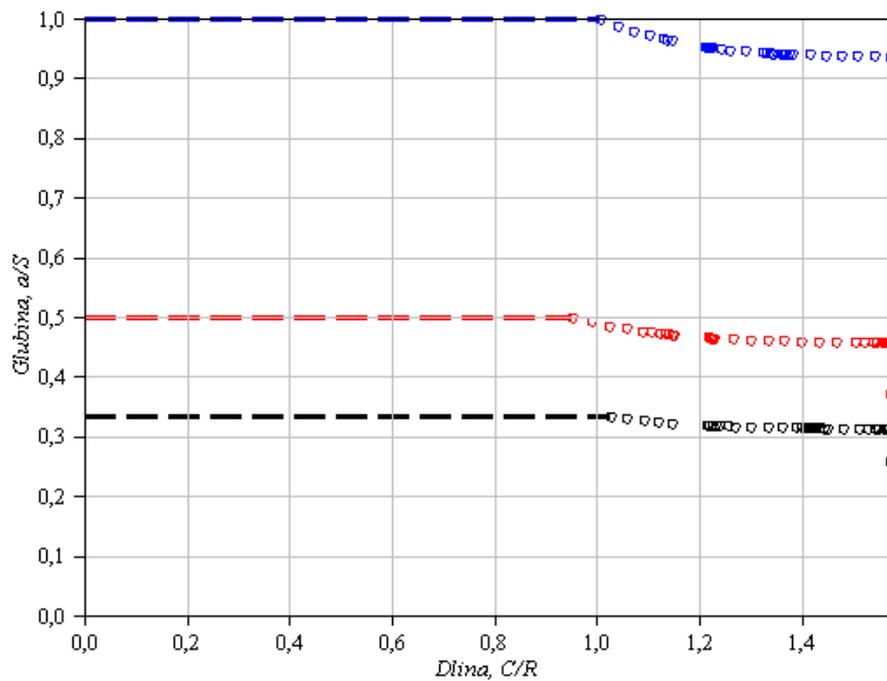
Допустимые размеры дефектов в режимах: – НУЭ; – НУЭ+MPЗ; – ГИ.

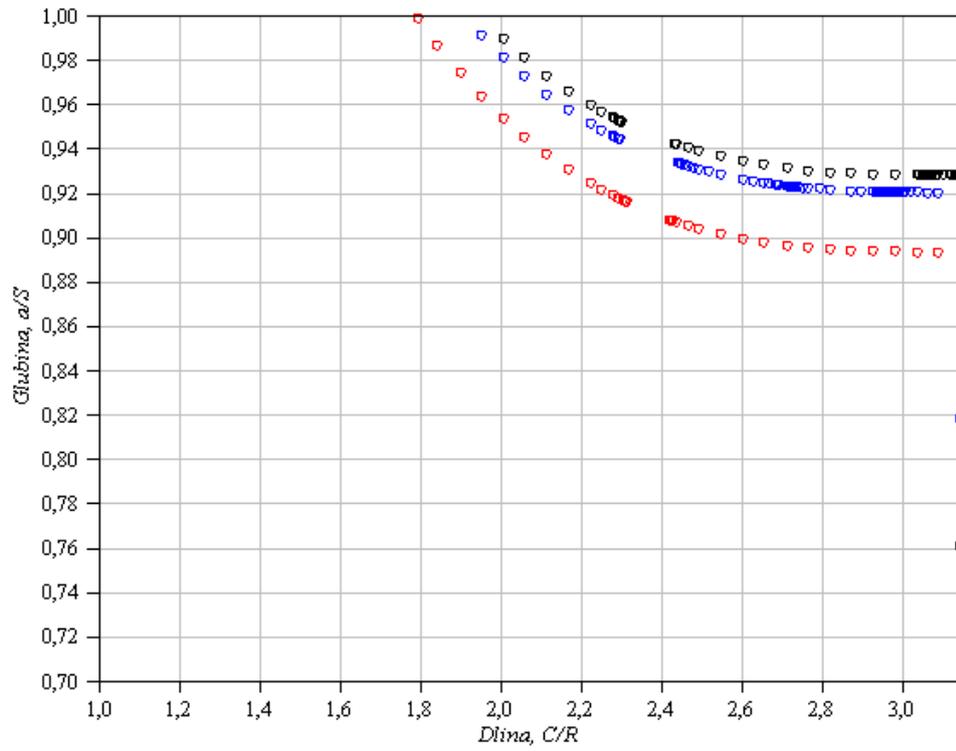
Критические размеры дефектов в режимах: – НУЭ; – НУЭ+MPЗ; – GI.

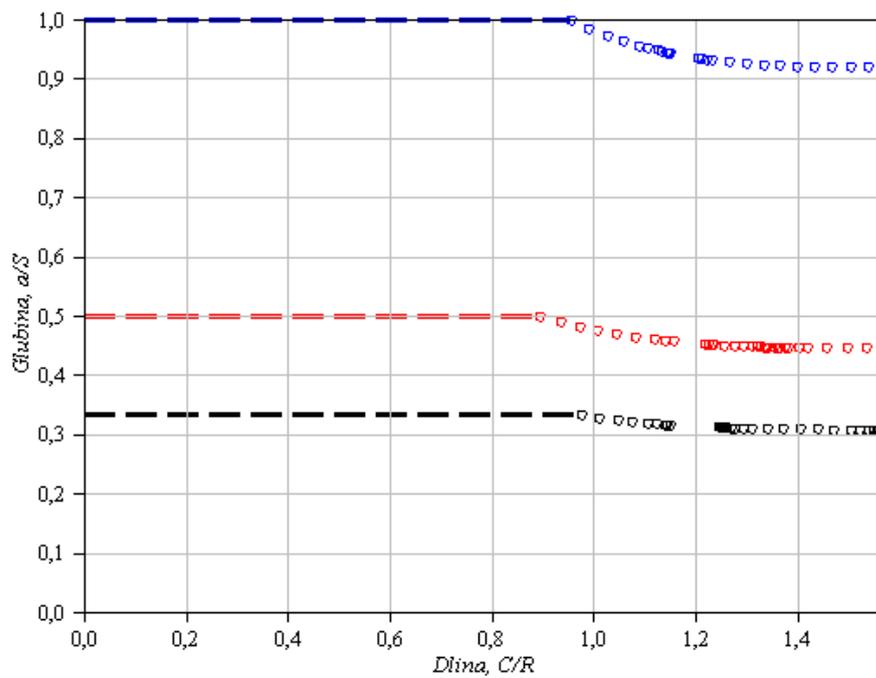
Допустимые размеры дефектов в режимах: – НУЭ; – НУЭ+MPЗ; – GI.

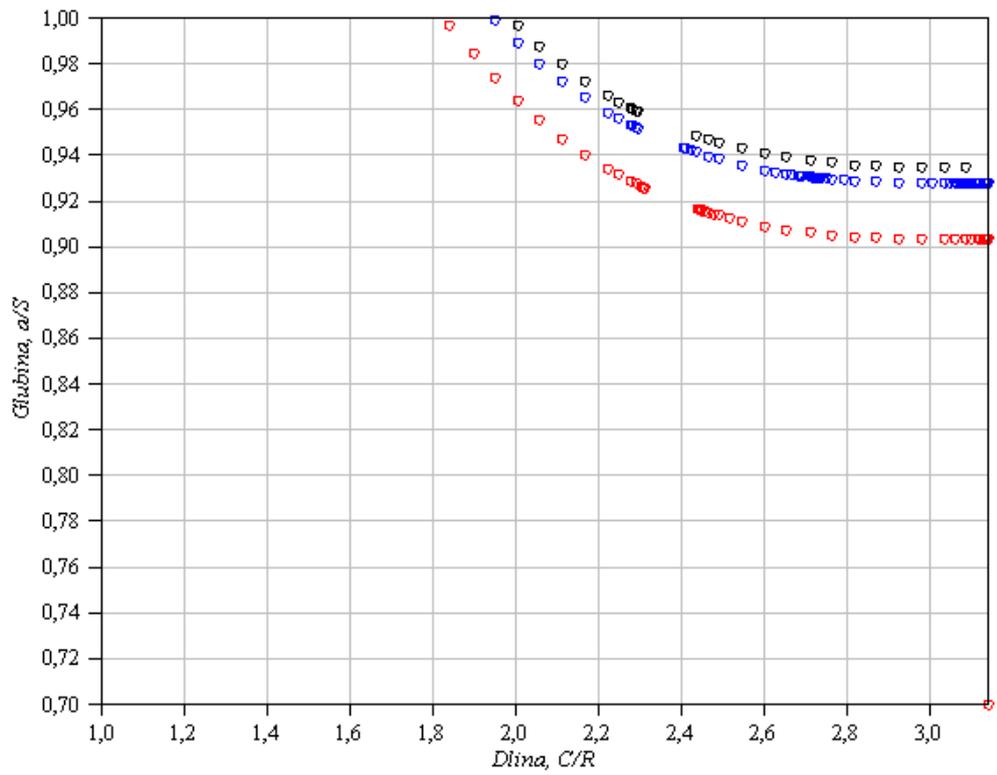
Критические размеры дефектов в режимах: – НУЭ; – НУЭ+MPЗ; – GI.

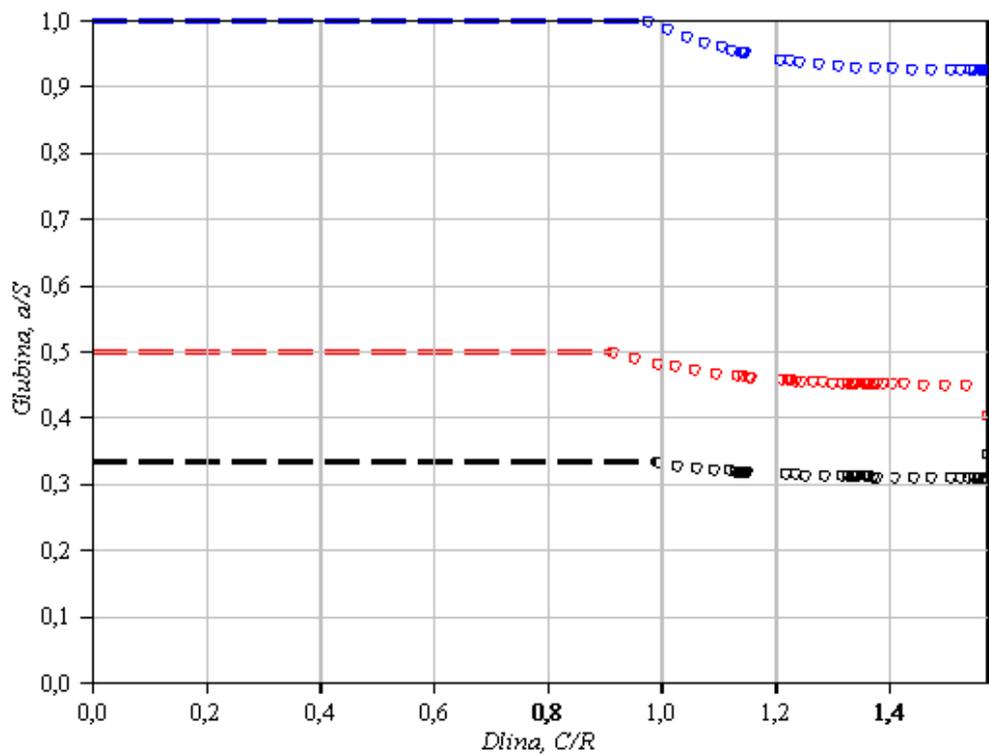
Допустимые размеры дефектов в режимах: – НУЭ; – НУЭ+MPЗ; – GI.
